# Klockstaplar i Skara stift

Rapport från en pilotstudie 2012–2014

## Timmermännens perspektiv

SKARA STIFT

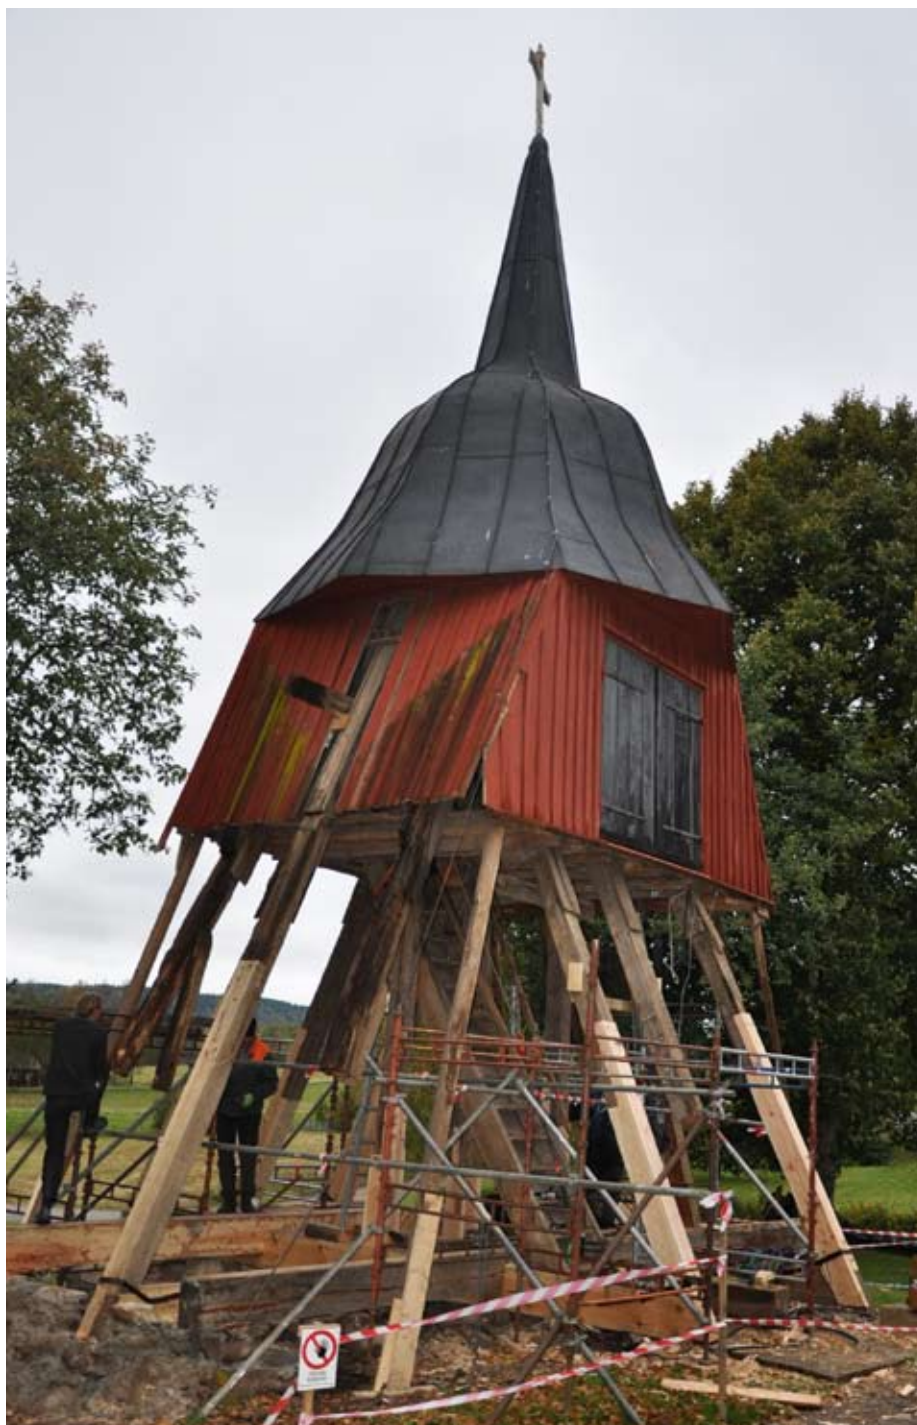
Marka klockstapel under renovering. Den rötskadade nederdelen ersattes med nytt virke.

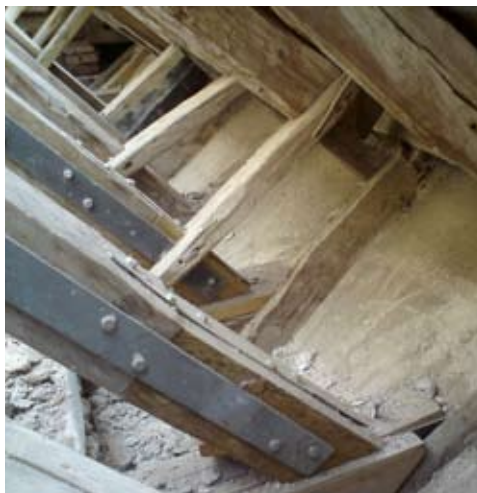
Ska man välja en hantverksmässig metod å la 1600-tal eller, som här, en avvikande förstärkning? Valet måste föregås av en välgrundad bedömning och åtgärden måste motiveras.

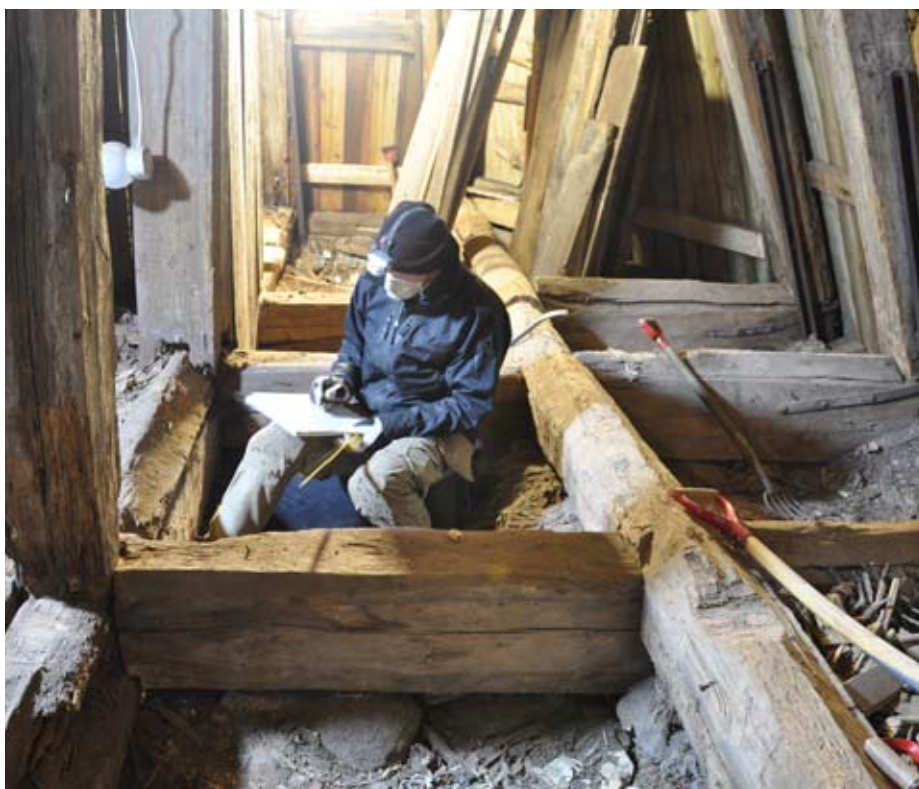
Vi kunde konstatera att alla syllar och alla ben och strävor var mycket skadade och var i behov av byte eller skarvning. Ytterpanelen som till större delen var tryckimpregnerad sög fukt igenom sig själv och en bristfällig spikning höll ej locklisterna mot underbrädorna. Detta delvis för att alla reglar panelen spikats i var helt ruttna.

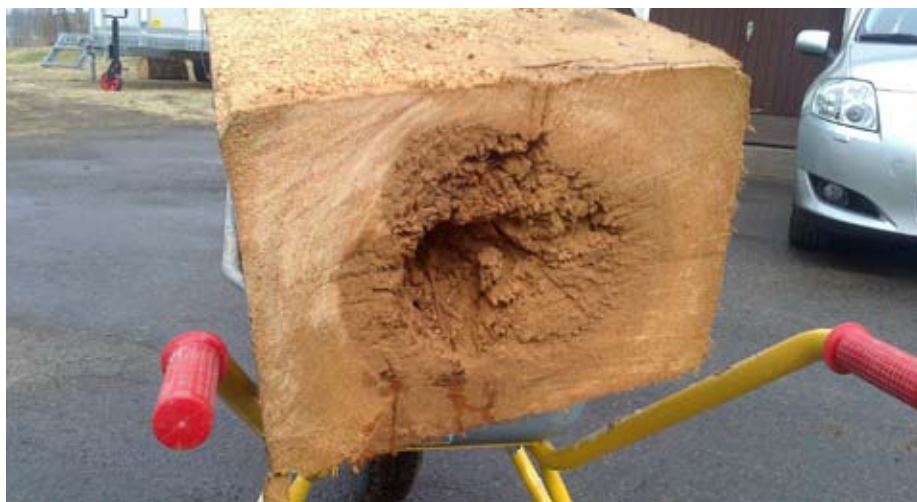
Nästan allt virke, både från 1300-talet och 1666, hade stora skador av ohyra i kärnan. Detta var i virke av exemplarisk god kvalitet! Alla skador var av äldre slag och inget pågående, förutom nere mot marken.

Vissa bitar hade bara ett skal ytterst kvar. Detta var en överraskning då vi skulle reparera vissa av stommens ben och rötan visade sig nå längre upp än vad vi räknat med. Därför fick vi skraddarsy varje bens lagning till skadorna. Hade lyftanordningen varit längre upp på tornet hade man kunnat utföra lite mer timmermansmässiga skarvar och inte anpassade pusselbitar som det nu blev.
