MEDELTIDA BYGGNADSSPIK

En undersökning av spikmaterialet från Södra Råda gamla kyrka

Gästhandverkarprojekt 2015

Hantverkslaboratoriet, Göteborgs Universitet

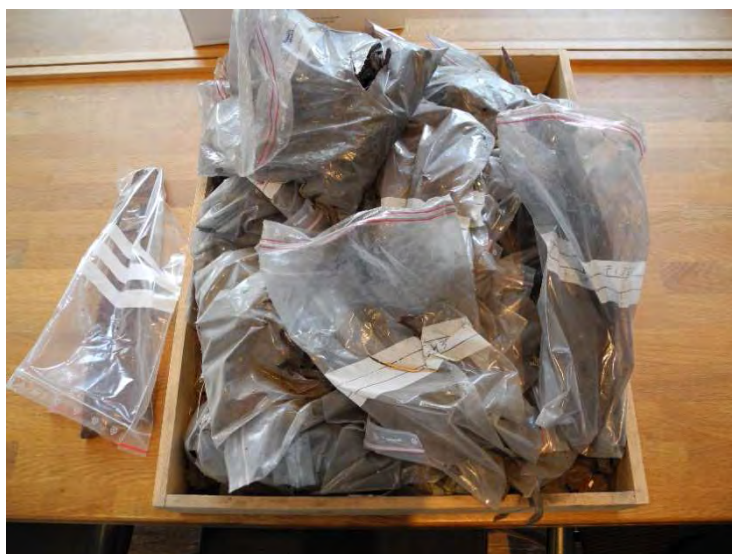
Fig. 1 Del av spikmaterialet

Detta arbete om smidd spik tar sin utgångspunkt i det bevarade spikmaterialet från Södra Råda kyrka, som förstördes av en brand 2001. Den började byggas på 1320-talet, sedan har kyrkan byggts om och reparerats kontinuerligt genom århundradenas lopp varvid det tillkommit spik av olika typer. Då rekonstruktionsarbetet av kyrkan handlar om att återskapa kyrkan som den såg ut på 1300-talet så har målet varit att i första hand ta reda på hur den tidigaste spiken såg ut och hur den var tillverkad. Men för att urskilja originalspikarna måste man också ha en idé om vilka de andra spikarna är. Vid uppsamlandet av spiken gjordes en arkeologisk utgrävning och man dokumenterade spikens lokalisering på brandplatsen. Det efter branden tillvaratagna spikmaterialet bestod av ca 150kg spik som hade samlats i påsar, hinkar och kartonger som sedan har förvaras i det gamla sockenmagasinet i Södra Råda.

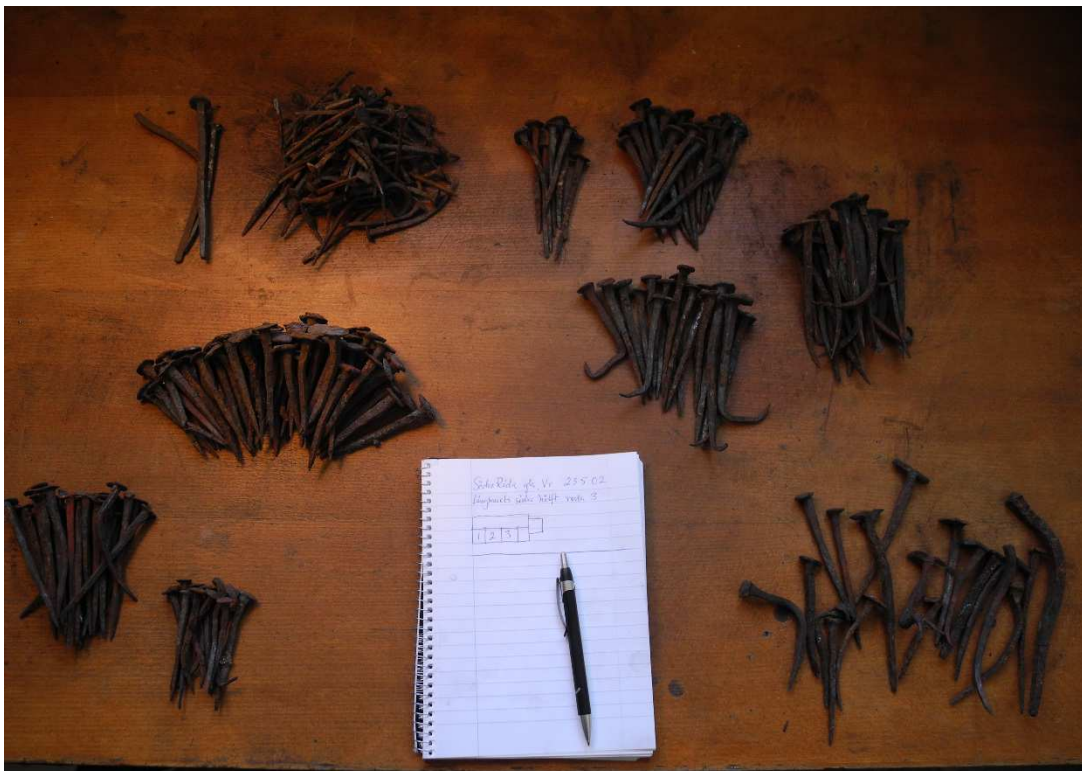
Fig. 3 Sortering

Första steget blev att sortera hela materialet och det bestämdes att all maskinproducerad spik såsom klippspik och trådspik skulle plockas bort. Ett antal referens spikar dokumenterades och samlades in från brandrester av kyrkan. Därefter var det möjligt att börja gruppera spikarna i olika typer, dels utifrån form men också utifrån skillnader i tillverknings sätt. Dom vid sorteringen framkomna grupperna av spik har sedan kunnat jämföras med spik från andra kyrkor där man haft god ledning av dateringar som gjorts med hjälp av dendrokronologi på trävirket där spiken sitter. Jag har sökt en del i historiska källor men detta är problematiskt då ett namn på en viss spiktyp inte förklarar vad jag ser framför mig. Däremot finns ett antal intressanta avbildningar från medeltiden där man kan se spiksmeder tillverka olika spiktyper, som t.ex. spiksmeden i Nürnberg 1425 (Fig. 27)

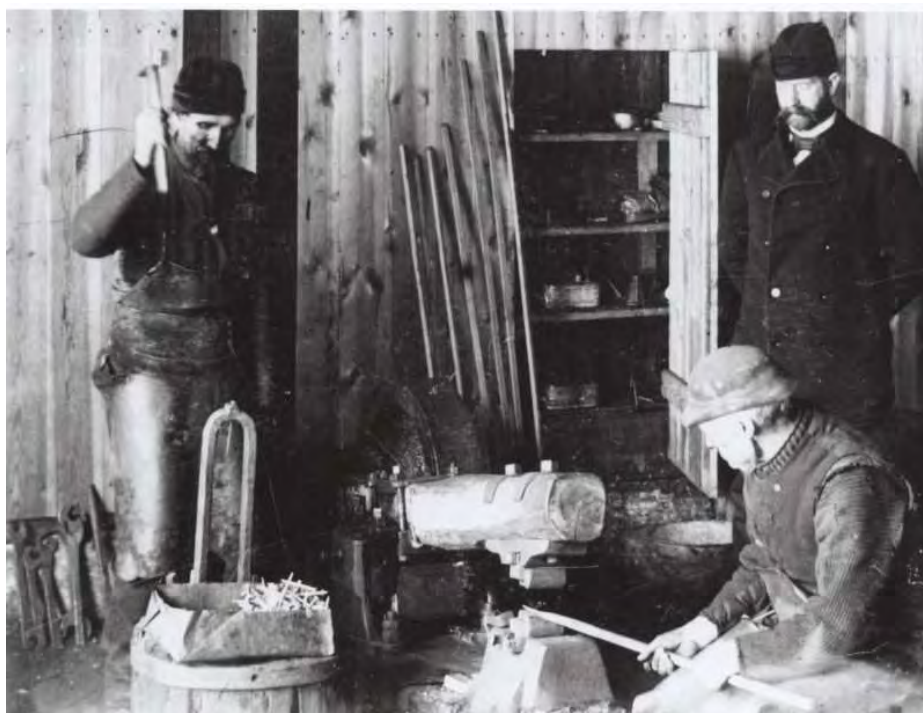
Fig. 4 Smide av spik i vattenhammare. Huvudet slås i docka, Ängelsfors spiksmedja.

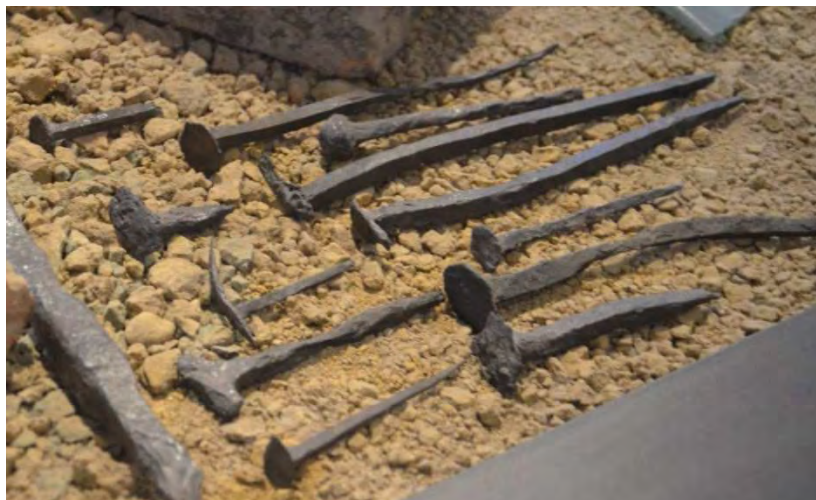
Fig. 5 Romersk spik, Musée Romain de Lausanne-Vidy.

Spiksmide var fullt utvecklat under romersk tid vilket man kan läsa om i en artikel i Svensk smidestidning från 1964. Den handlar om ett fynd av Romersk spik som gjordes vid Inchtuthill, nära Perth i Skottland år 1962. Spiken var förmodligen tänkt att användas till en romersk befästning där men man tvingades överge projektet och lämnade en stor mängd spik bakom sig gömda under den raserade av fästningen. Fyndet bestod av hundratusentals spikar i olika dimensioner ända upp till 16 tum. Den sammanlagda vikten var ca 7 ton. Dessa spikar var med största sannolikhet avsedda för träkonstruktioner emedan annan spik i romerska riket användes att fästa fasadplattor av sten på stenbyggnader (Romerska museet i Lausanne). Man kan tänka sig att spiktillverkning i den omfattningen måste ha varit mer eller mindre industriell och kanske till och med mekaniserad med hjälp av vattenkraft.

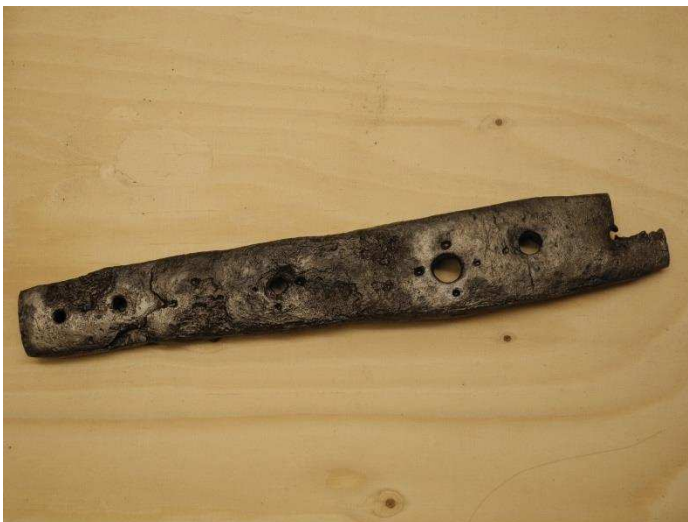
Fig. 9 Nageljärn i Lödöse museum

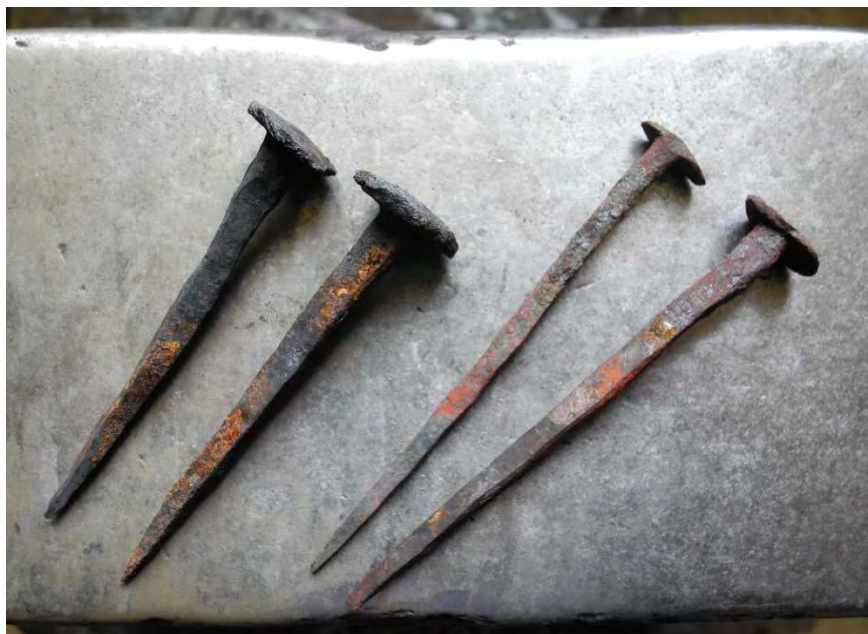
Fig. 10 Spikar från Södra Råda Gammal Kyrka

Två typer av spik utkristalliserade sig tidigt från det övriga materialet genom detaljer i själva tillverkningsprocessen (Fig. 10). Spikarna har egentligen markant olika i form men visar likheter i framställningssättet. Det första är att båda typerna är tillverkade i ett nageljärn med runda hål, fast av olika dimension. Det andra är att spikarna har nästan regelmässigt getts en omsorgsfull fasning av den kvadratiske läggens hörn, alltså att man gått över hörnen med några lätta hammarslag i slutet av smidesprocessen. Detta ger spiken en speciell karaktär som gör att den går att identifiera även om den är fragmentarisk. Dom kommer att beskrivas närmare längre fram i rapporten.

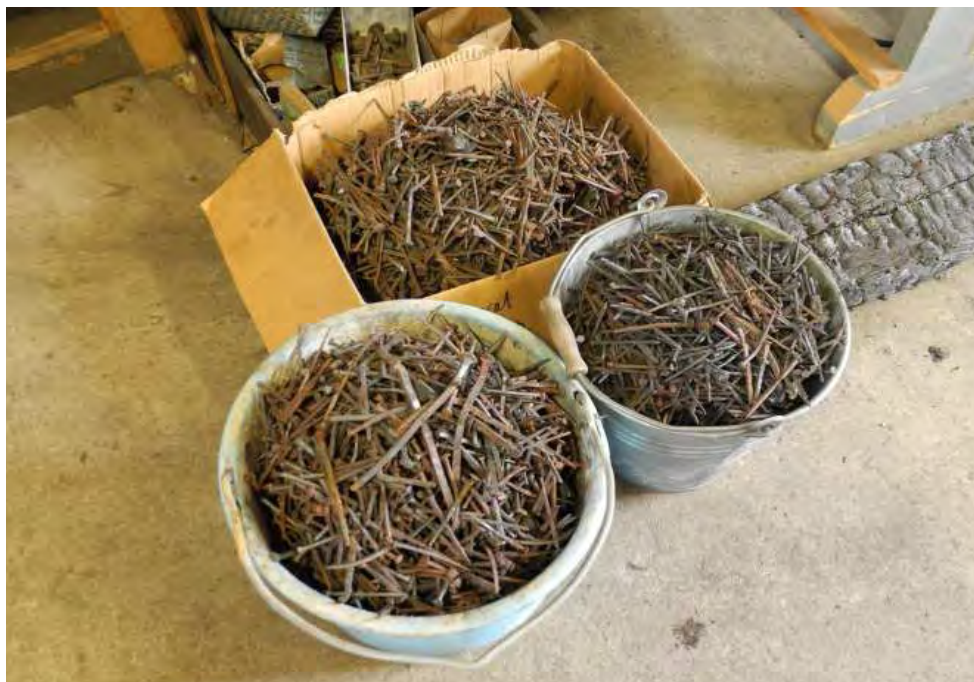
Fig. 11 Utsorterad maskinproducerad spik, ca 70 kg.

Av hela spikmaterialet från Södra Råda kyrka utgjordes nära hälften av maskinproducerad spik såsom klippspik och trådspik. Klippspik har producerats i Sverige sedan 1830-talet. (Karmarsch 1838)

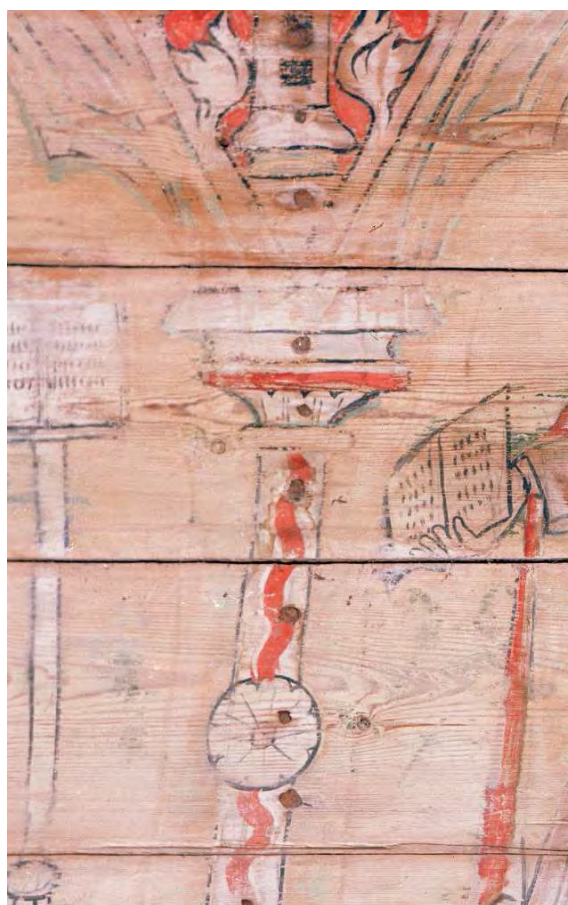
Fig. 13 Korets takvalv, Södra Råda gamla kyrka

Fig. 14 Korets takvalv, Södra Råda gamla kyrka, detalj

Den spik som jag valt att benämna *typ 1* är med största sannolikhet den typen av spik man på fotografier från originalkyrkan kan se hålla innertaketets valvbrädor, spikarna sitter i par i vardera av brädornas kanter (Fig. 13). Dessa spikar bör vara den av 3" längd. Man kan också se spikar av *typ 1* hålla den så kallade repstaven i takvalvet men bör då vara av en längre sort. Ett exemplar tillvaratogs ur brandresterna, närmare bestämt ur en stock från röstet i kyrkans västra gavel (Fig. 15). Den hade spikats uppifrån genom änden av en takvalvsbräda för att fixera denna i det för takvalvsbrädorna gjorda urtaget i gavelstockarna. Det är föga tänkbart att man slagit i den spiken vid ett senare tillfälle än då kyrkan byggdes. I samma stock, alldeles intill denna spik fanns även en spik av *typ 5* (Fig. 15) som hade spikats under takbrädorna och är med största sannolikhet en av de spikar som höll den omålade taklisten under valvet. Spiken *Typ 5* har stora likheter med tillvaratagen läktspik från Skokloster slott och bör då kunna dateras till 1650-tal vilket också kan ge tidpunkten för när den omålade listen monterades. På bilderna av kyrkans valv kan man också se en annan spik i form av ett mindre fyrkantigt huvud i brädornas mitt, mellan spikarna av *typ 1*. Det rör sig då förmodligen om en spik av *typ 3* (Fig. 14). Denna spik har stora likheter med en spik från taklaget i Rystads kyrka, Linköping daterat till 1430-tal och kan tänkas härröra från en efterspikning av kyrkans valv i samband med målningen på 1400-talet.

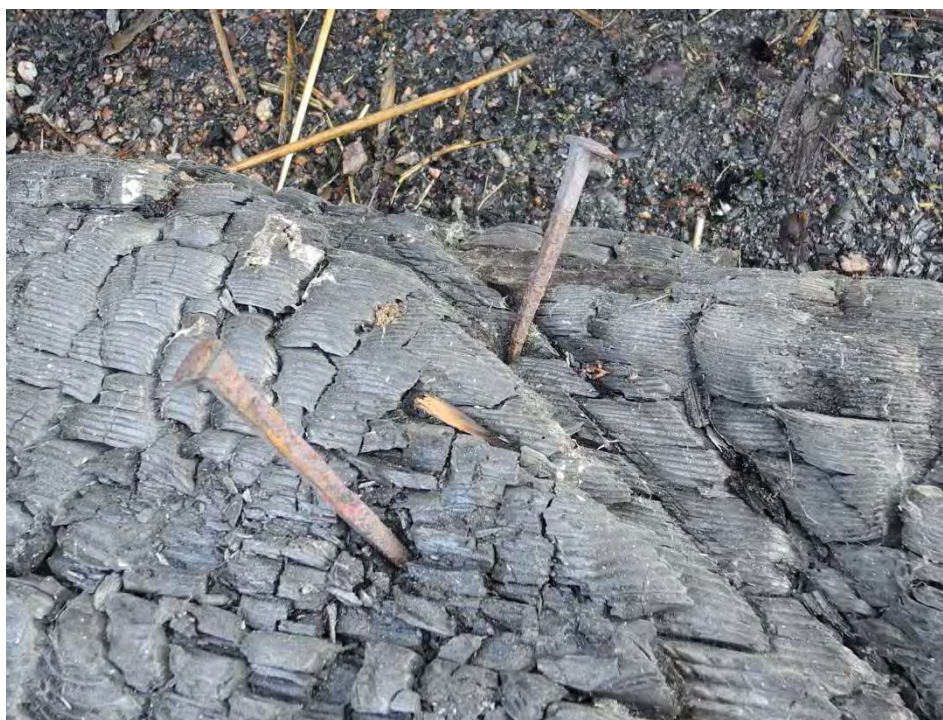
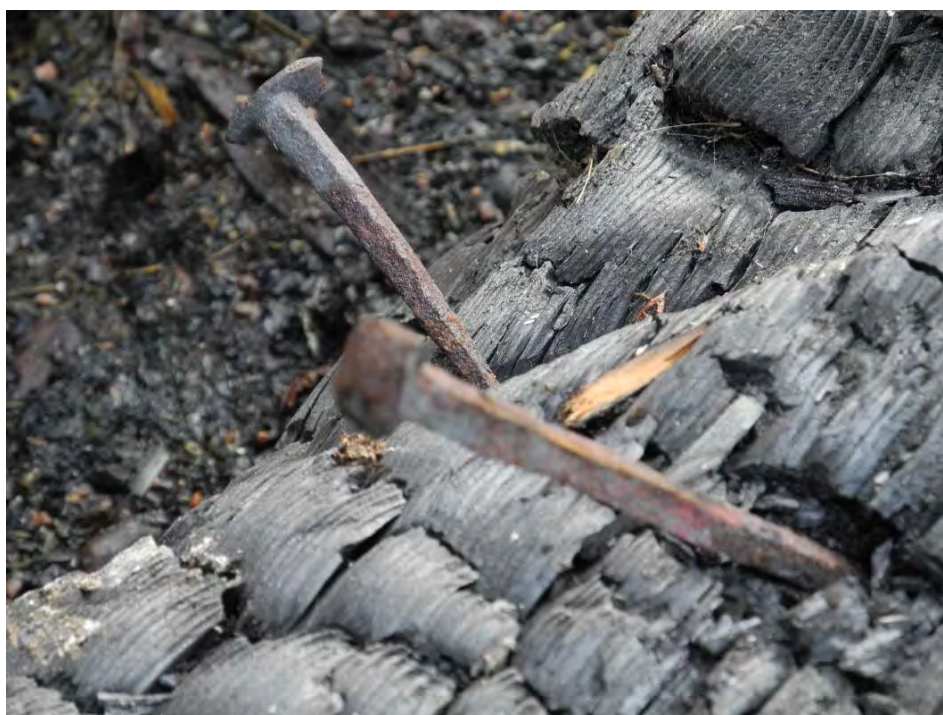
Fig. 15 Brandrester med spik typ 1 och 5

Fig. 16 Brandrester med spik typ 1 och 5

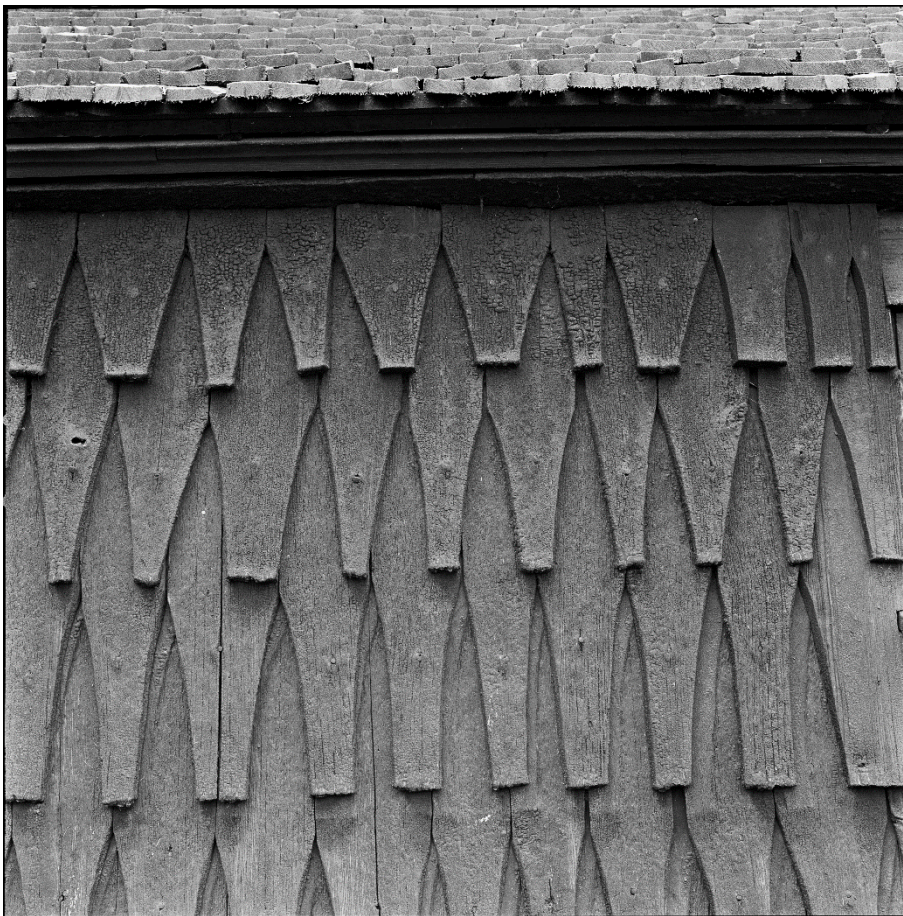
Fig. 18 Sakristians Norra vägg, Södra Råda Gamla Kyrka, detalj, 1913

På bilder från 1913 ser man medeltida spån på kyrkans norra vägg som omspikats med en mindre spik, förmodligen klippspik, men där man fortfarande ser siluetten av ett större spikhuvud som på *typ 1*. (Fig. 17 och Fig. 18). Motsvarande spikning finns på Tångeråsa kyrkas norra vägg, daterat till ca år 1300 (Fig. 20).

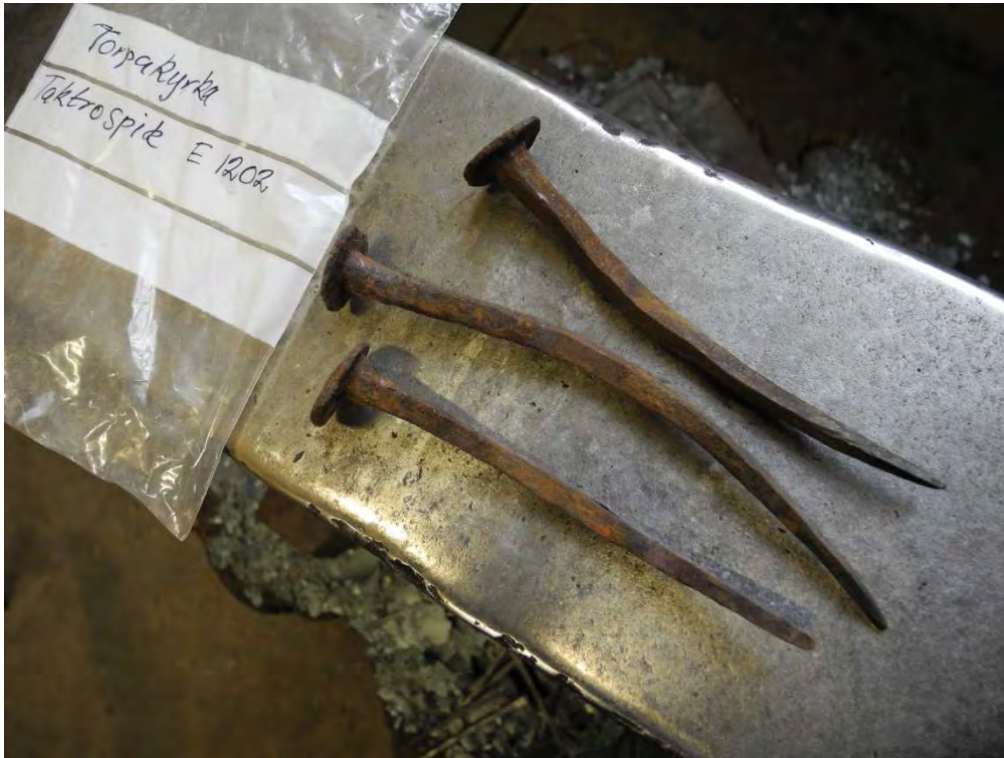
Fig. 19 Spikar från Torpakyrka, datering ca år 1200, motsvarande typ 1.

Av spikarna *typ 1* som är 3" är de flesta välbevarade med fortfarande synliga fasetter efter hammarslagen då spiken smiddes och är då säkert spikar som suttit skyddade inne i kyrkans valv, men det finns också de som är betydligt mer väderbitna eller korroderade. Dessa väderbitna spikar måste ha suttit utomhus och skulle kunna komma från yttertaketets trobrädor som givetvis varit mer utsatta än innertaketets brädor men ändå inte kunnat ligga öppet för väder och vind under några längre perioder. Man kan istället tänka sig att söka andra platser där en sådan spik kunnat komma till användning såsom synlig spånspikning eller i takfotsbrädor. Liknande taktrospikar har tillvaratagits i Torpa kyrka, datering ca år 1200. (Fig. 19)

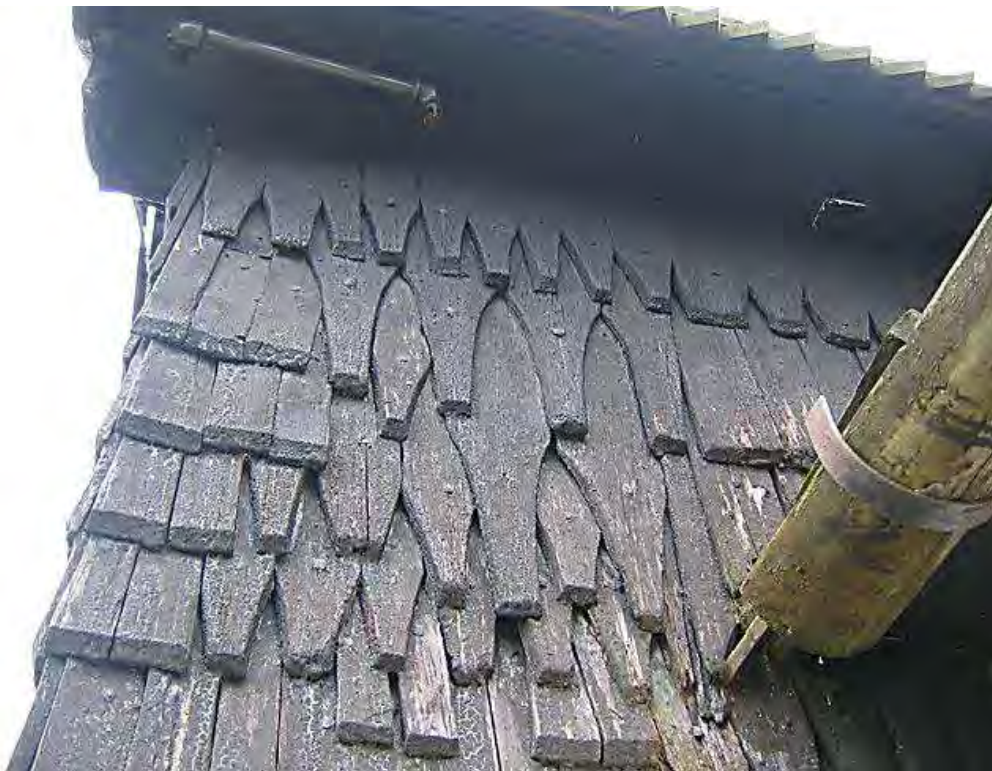
Fig. 20 Tångeråsa spånbeklädning med spikar motsvarande typ 1, datering ca år 1300.

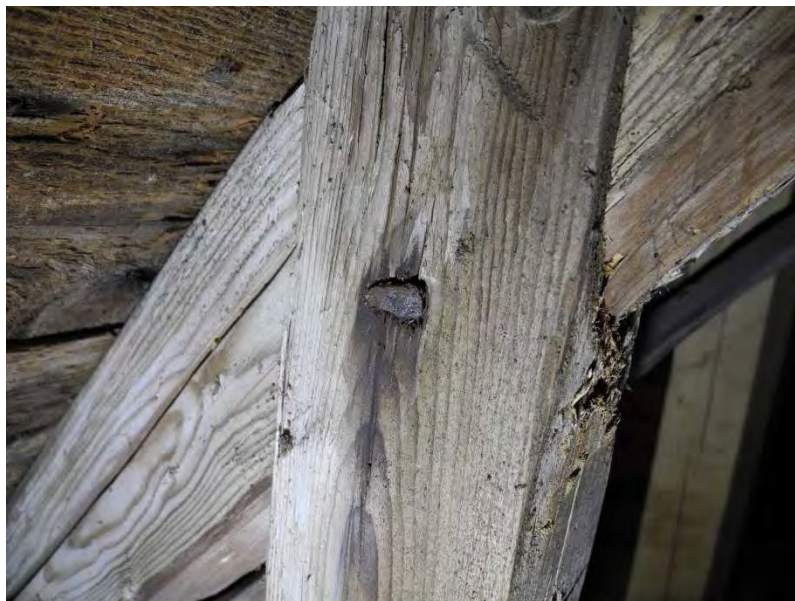
Fig. 21 Hedareds stavkyrka, spik *typ 2* i takkonstruktion. 1500-tal.

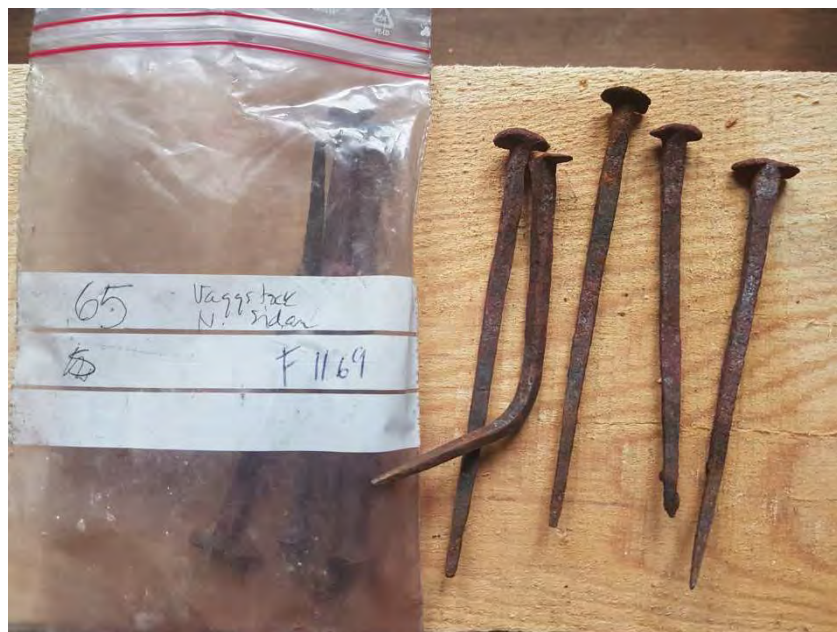
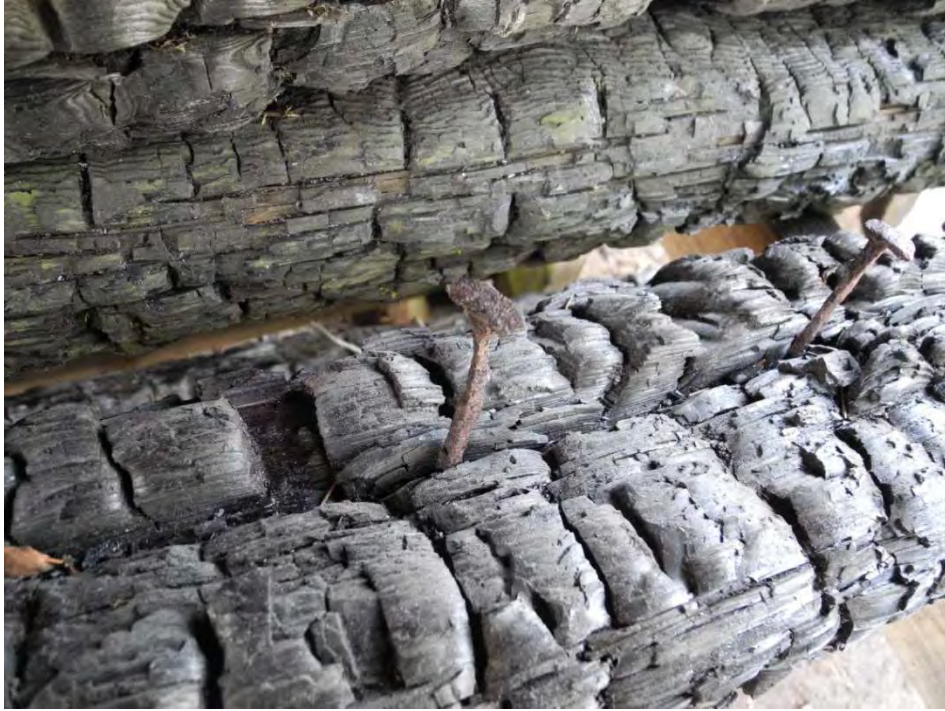
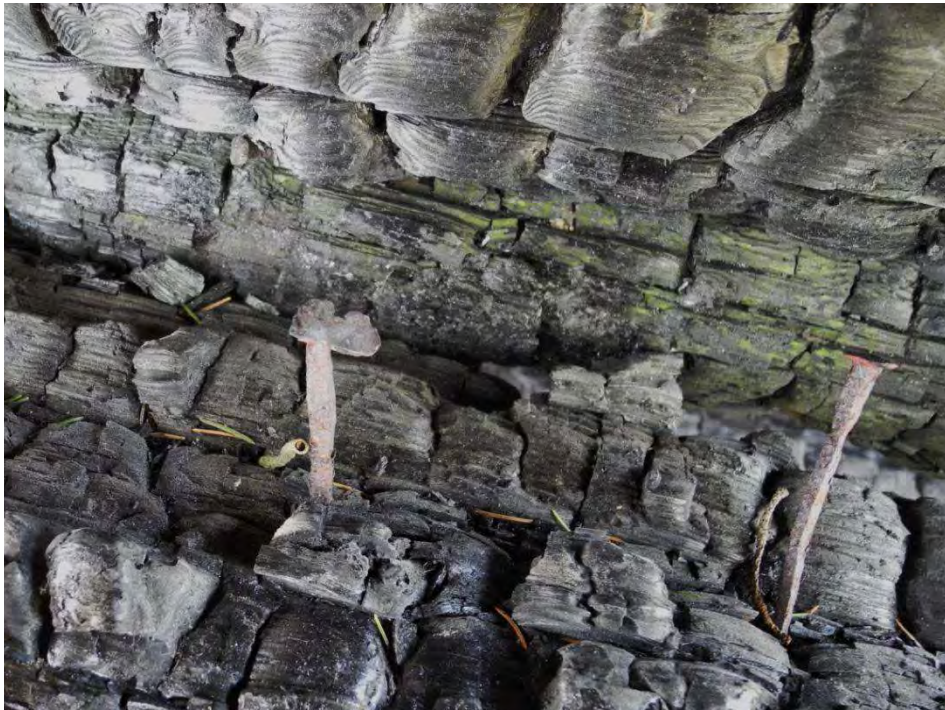
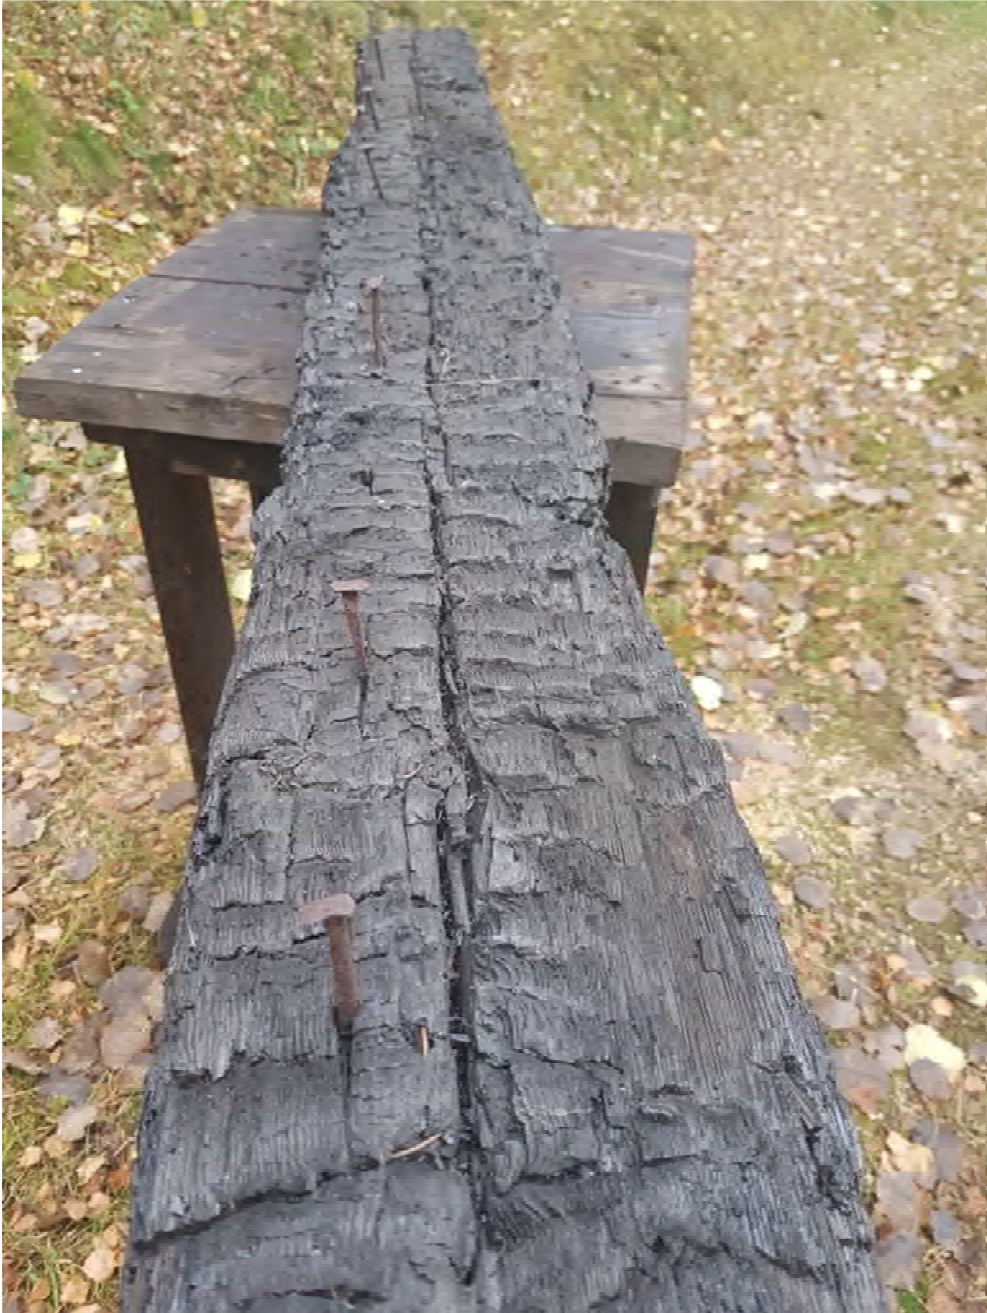
Fig. 23 Spikar *typ 2* tillvaratagna av arkeologer ur väggtimmer från norra sidan av Södra Råda gamla kyrka.

Fig. 24 Spikar typ 2 i brandrester, Södra Råda gamla kyrka, huvud tväreställt mot timret.

Fig. 25 Spikar typ 2 i brandrester med huvud parallellt med timret.

Fig. 26 Rad av spikar typ 2 i brandrest från Södra Råda gamla kyrka.

huvudets riktning i förhållande till spånet varierar från liggande till stående vilket syns både på bilden från 1913 och i det bevarade väggtimret (Fig. 23-26). Den finns också rikligast på kyrkans norra sida och endast ett fåtal på södra sidan om kyrkan. Alltså kan man med säkerhet säga att *typ 2* har haft en användning som spånspik, vilket styrks av fynd av samma spik *typ* i Torpa kyrka som hållit takspån i det gamla taket från 1280-talet. Eftersom att spik *typ 1* och *2* har så stora likheter i tillverkningsätt bör man anta att de är samtida, vilket också tyder på att kyrkans väggar varit spånbeklädd redan på 1300-talet. En analys av järnet i spikarna skulle eventuellt kunna ytterligare bekräfta eller dementera deras samband. Spikar av *typ 2* finns i Mattias Hallgrens referensmaterial från Sunktaks, Ransbergs, Hammarö, Grevbäck och Hakarps kyrkor samt Ransbergs tornstapel, där spiken bedöms komma från en kontext som skulle datera den till 1390-tal. Flera av referensmaterialets *typ 2* spikar ligger mellan 3" och 4" i längd vilket kan bero på att de kortare kommit till användning som spånspik emedan de längre har haft en annan funktion. En 4" lång spik *typ 2* har använts i takkonstruktionen på Hedareds stavkyrka så man skulle kunna tänka sig en liknande användning i Södra Råda men i Hedared var den genomgående spetsen krökt vilket inte finns i Södra Råda materialet.

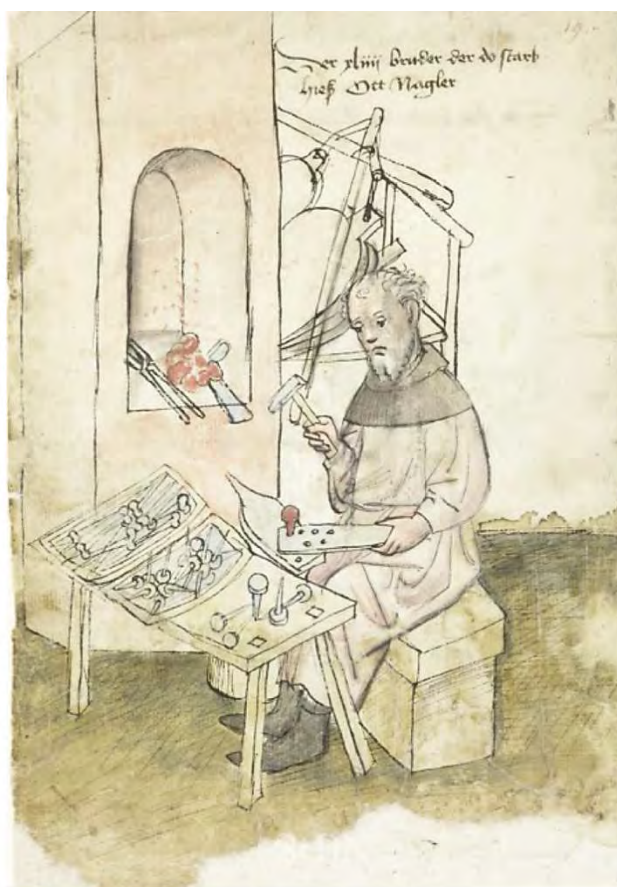
Fig. 27 Spiksmed i arbete *Das Hausbuch der Mendelschen Zwölfbrüderstiftung in Nürnberg, 1425.*

Som tidigare nämnts så förekommer motsvarigheter till Södra Rådas två äldsta spiktyper i ett flertal samtida kyrkor i Sverige. Men vi har också smeden som avbildades i Nürnberg 1428 som uppenbarligen smider just de här två typerna.

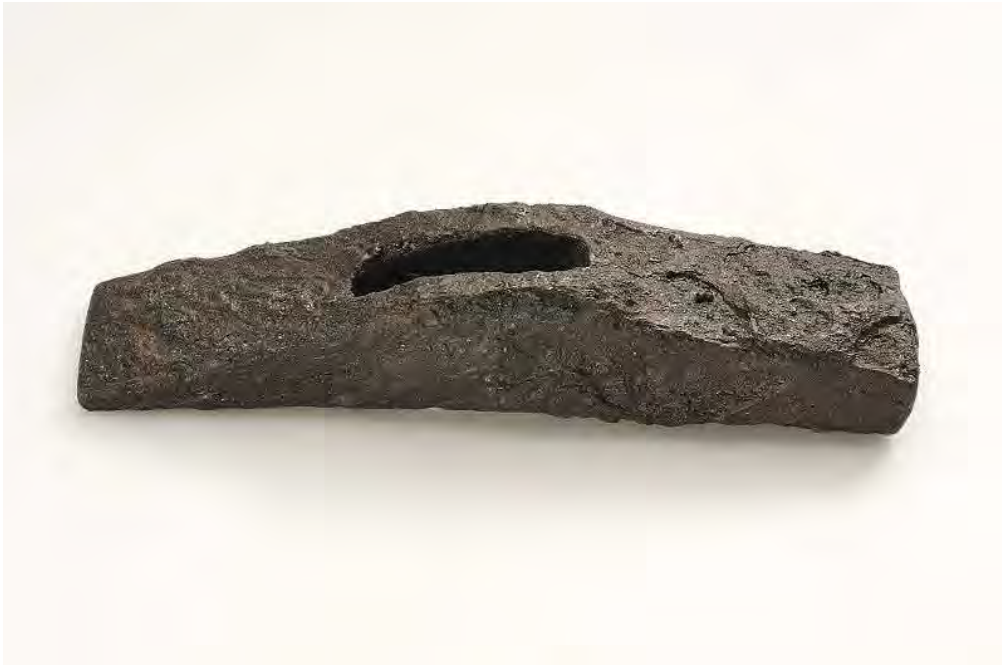
Fig. 30 Smideshammare, Transtrand, Dalarna, järnålder, SHM 29049

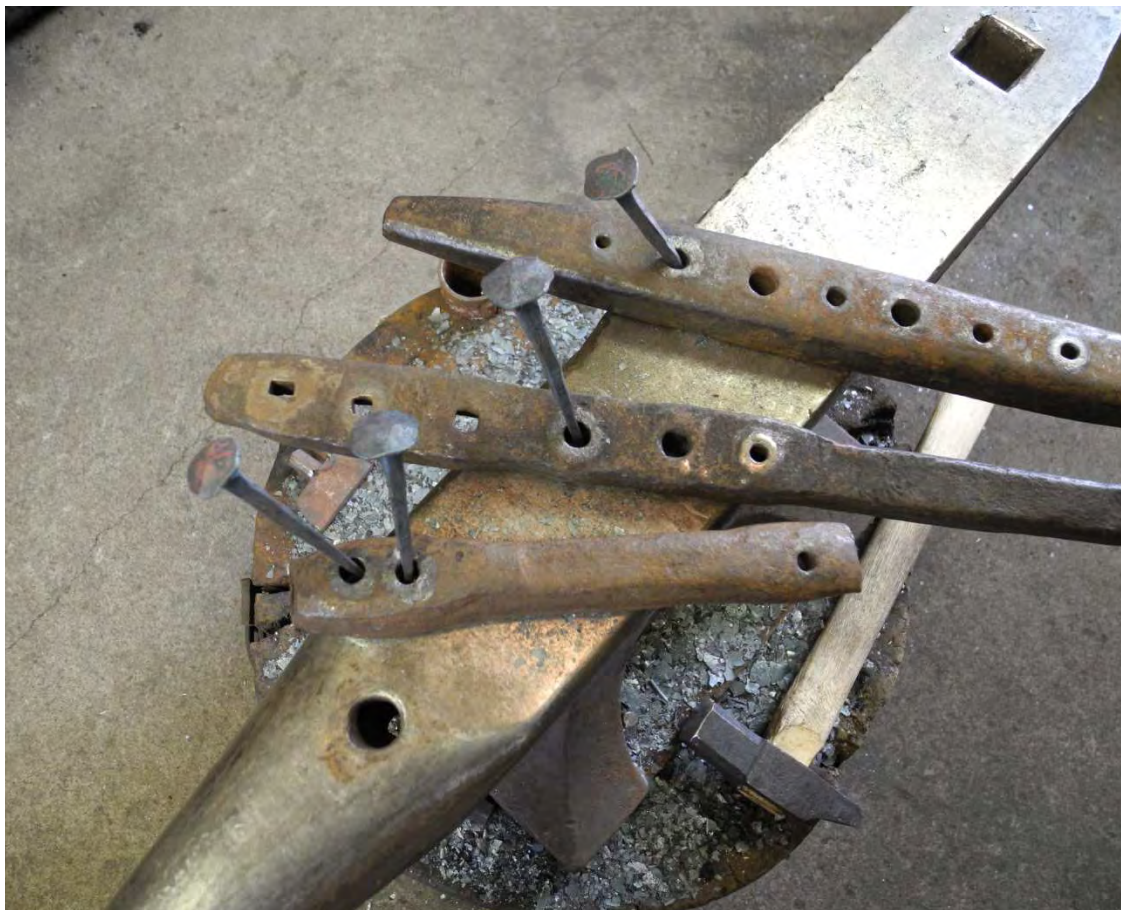
Fig. 31 Smidesförsök. Utprovning av nageljärn. Nageljärnet i mitten kommer från Dalsland, de två andra från Lima, Dalarna.

Första smidesförsöket visade att nageljärnets utformning har en betydande roll för spikens karaktär då jag fick prova ett antal olika nageljärn med håldimensioner nära spikens färdiga mått innan resultatet blev tillfredställande. Flera undersökta spikar av *typ 1* visade en lätt skålning på huvudets undersida vilket kommer av att nageljärnet haft en välvd upphöjning runt hålet. Upphöjningen underlättar när man ska slå spikens huvud eftersom huvudets kanter blir lättare att komma åt med hammaren, därför tillverkade jag ett sådant nageljärn. Jag har inte hittat någon medeltida förebild till detta nageljärn men det är känt från senare tid.

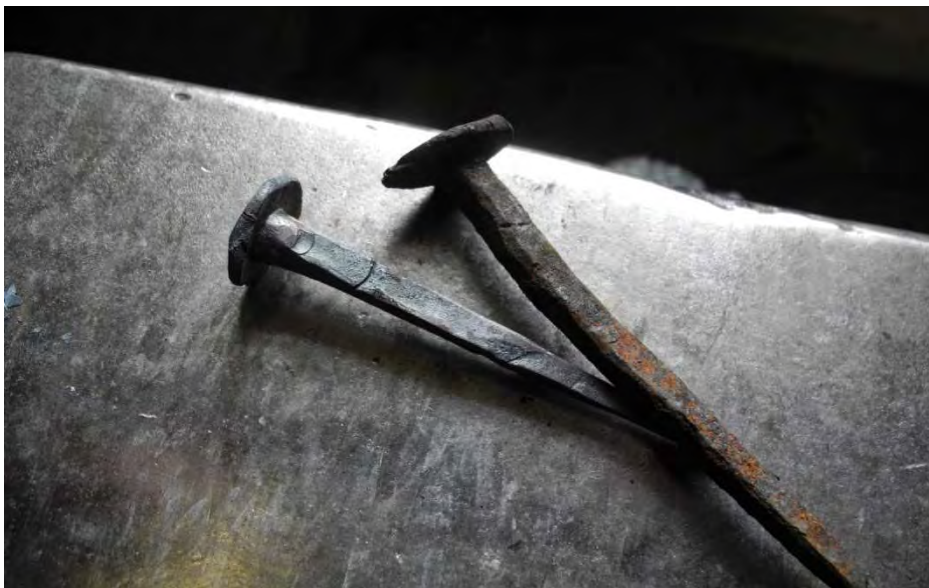
Fig. 32 Spikar typ 1, original och kopia med verktygsspår.

På några originalspikar kan man se diagonala spår efter smideshammaren vilka är resultat av att man har lutat eller som man säger kantställt hammaren vid utsmidningen för att öka effekten av varje hammarlag. Normalt försvinner dessa märken när man på slutet slätsmider spikläggen, men om de är tillräckligt djupa blir det synligt på den färdiga spiken.

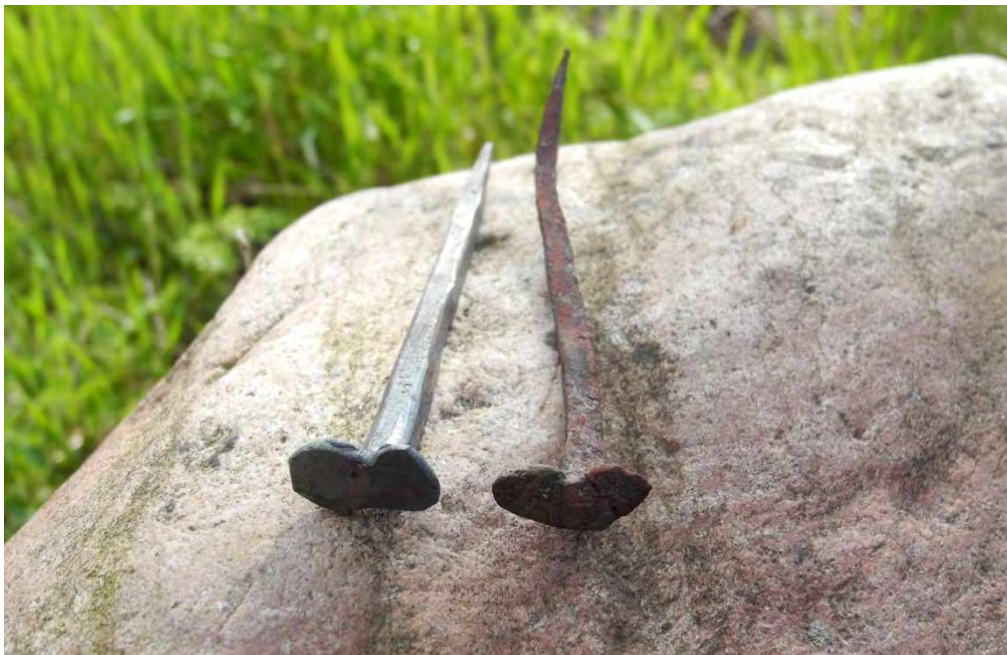
Fig. 33 Spikar typ 2, original och kopia.

Typ 2 är en betydlig slankare spik, ca halva vikten av typ 1, men kan med fördel smidas av samma utgångsmaterial. Jag kom vid provsmidet fram till att om man tar samma mängd material till läggen som till typ 1 men smider ut det 1" längre, alltså till 4", så blir tjockleken lika som originalens 6mm. Det speciella med den här spiken är huvudet vars form förbryllat många. Formen är som tidigare nämnts avlång och många gånger i form av en åtta (8). Man har föreställt sig att någon har eftersträvat formen i något dekorativt syfte eller helt enkelt misslyckats att göra en vanlig spik. Svaret ges av det praktiska experimentet. Spiken smids ut som en vanlig spik men innan ämnet kapas från tenen plattar man till det materialet som ska bilda huvudet. På det viset bildas två hakar eller axlar som hindrar spikämnet från att sjunka ner i nageljärnet när man sedan slår ut huvudet (Fig. 34). För att uppnå den typiska formen på spikhuvudet handlar det om att ta till så lite material som möjligt till spikens huvud.

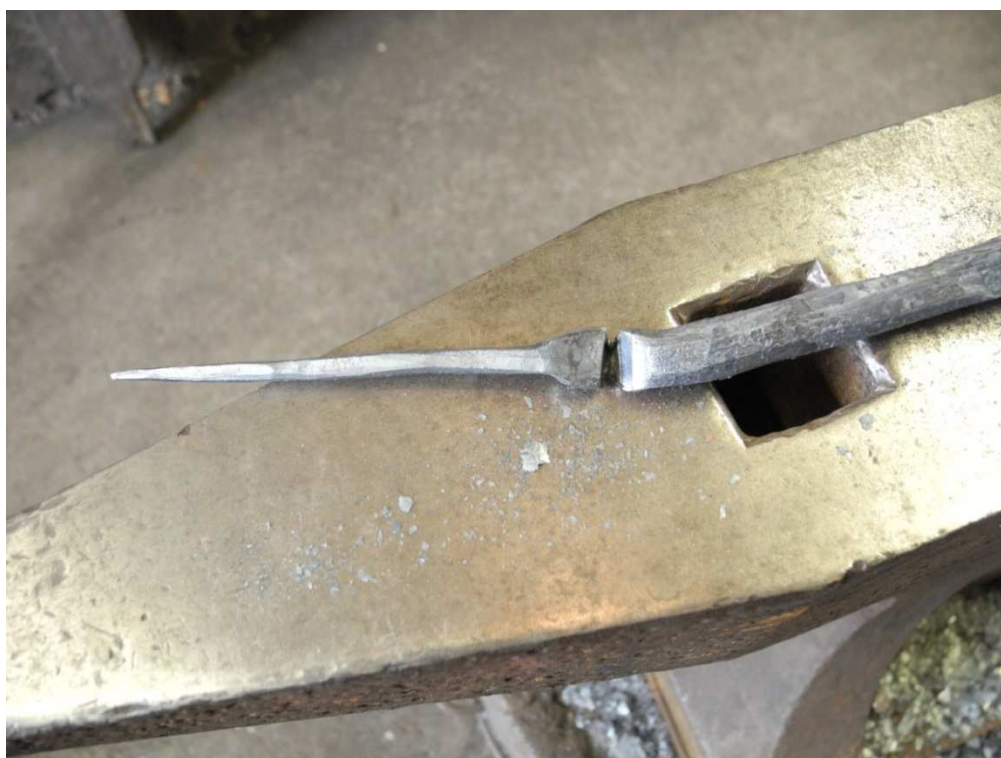
Fig. 34 Ämne för spik typ 2.

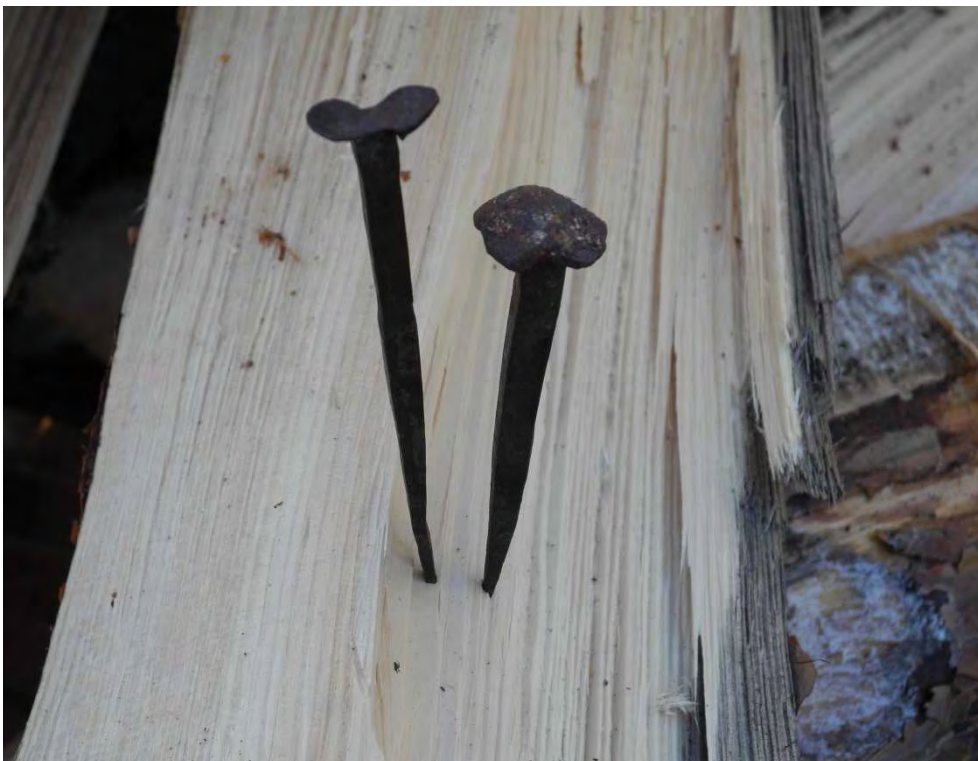
Fig. 35 Spikar från Padova, norra Italien.

Via Roald Renmaelmo i Norge fick jag ett antal spikar från en samlare i Italien, närmare bestämt Padova som ligger i norra Italien. Spikarna har visserligen ingen exakt uppgift om datering men ett par av spikarna stämmer mycket väl i fråga om modell och dimension mot båda Södra Rådas äldsta spikar *typ 1 och 2*. De Italienska spikarna skulle kunna vara från 16–1700-talet, vilket är betydligt senare än Södra Rådas 1300-tals spikar. En förklaring skulle kunna sökas i att spiksmidet för kyrkornas räkning före reformationen var knutet till klostren men att detta i och med reformationen avreglerades så att spiksmidet fick en ny utveckling i Sverige medan man i Italien som inte genomgått reformationen fortsätter tillverka spik av den gamla modellen betydligt längre.

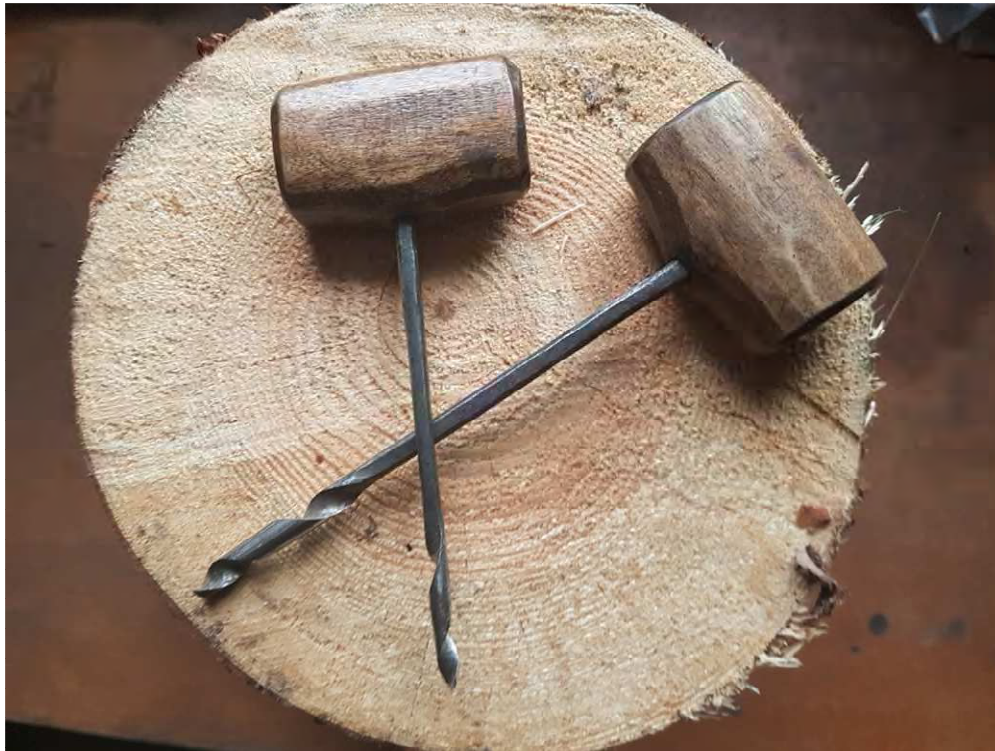
Fig. 36 Spiknavare, Lima, Dalarna

Båda spiktyperna har säkert krävt förborring före spikning, särskilt *typ1* som är så pass grov. Detta har gjorts med en typ av navare som kallas *spiknavare*. Spiknavaren är en liten smidd borrar med träskaft som rymms i fickan och alltid finns till hands vid behov.

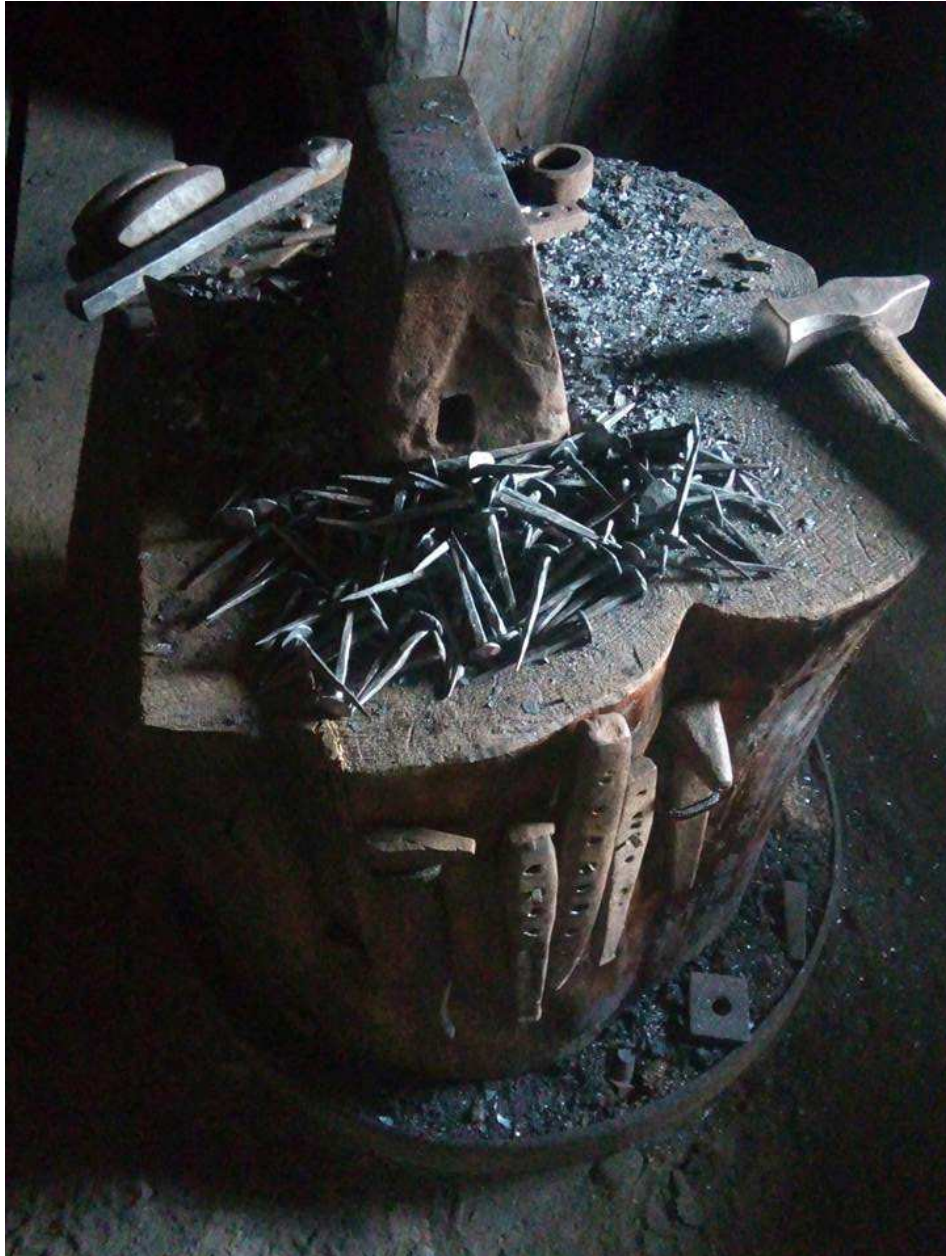
Fig. 37 Produktion av spik för rekonstruktionen av Södra Råda gamla kyrka.
