Kulturhistorisk inventering

Medeltida taklag

Elva kyrkor i Linköpings stift

Linköpings stift, Jönköpings och Kalmar län

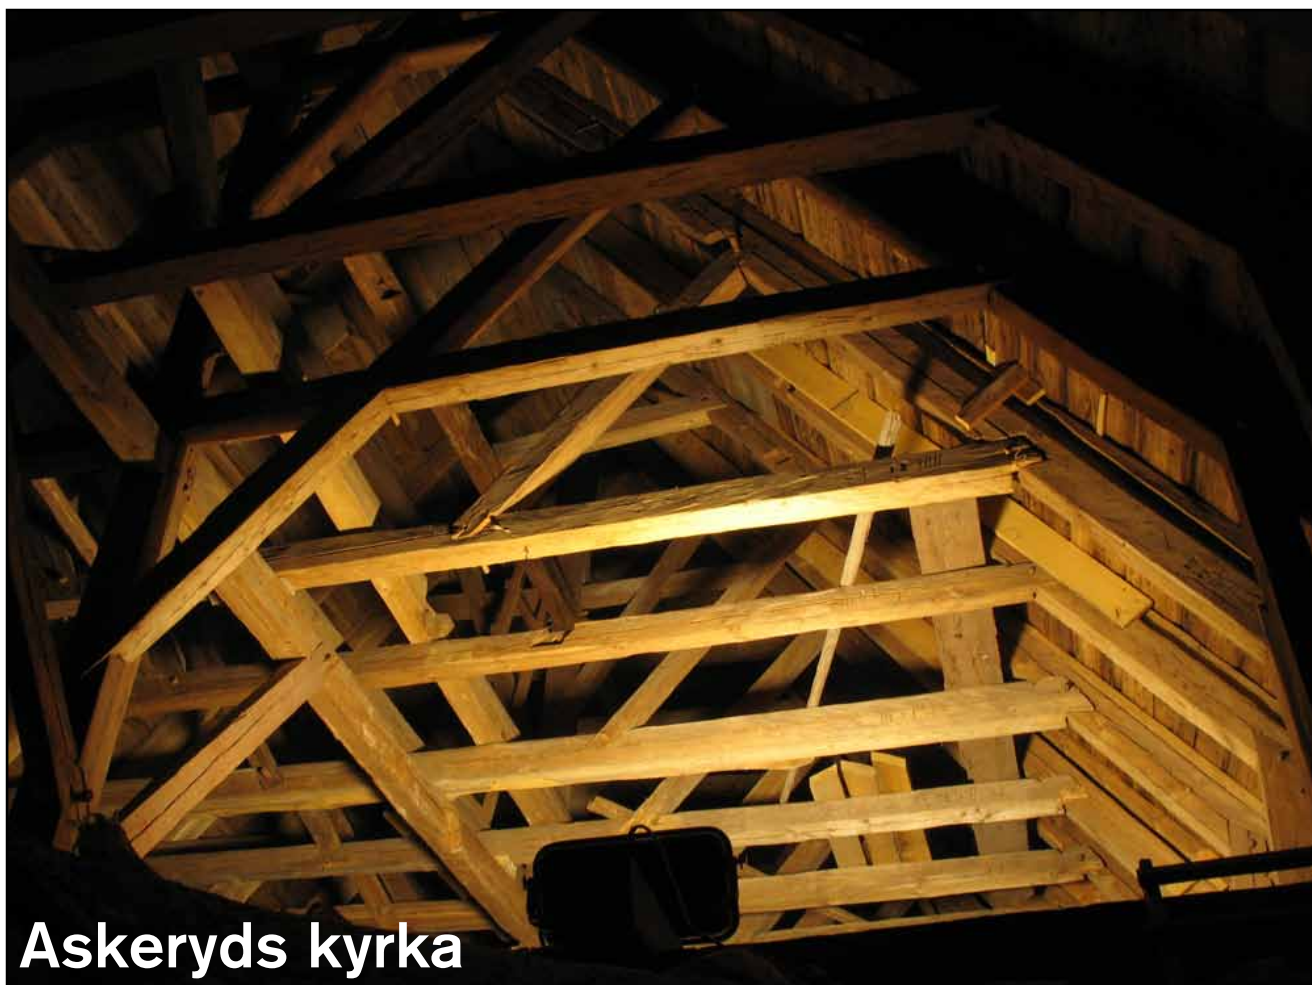
Taklaget sett från uppgången i sydvästra hörnet av långhuset. Notera kungsstolpen till vänster i bild med de båda anslutande längremmarna i kyrkans längdriktning.

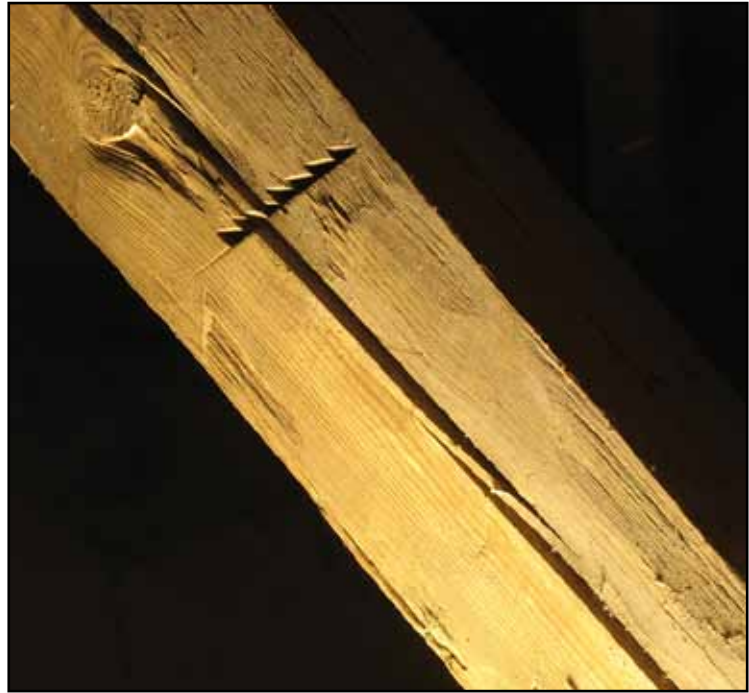
Timmermärkning på stöbben till den andra kungsstolpen.

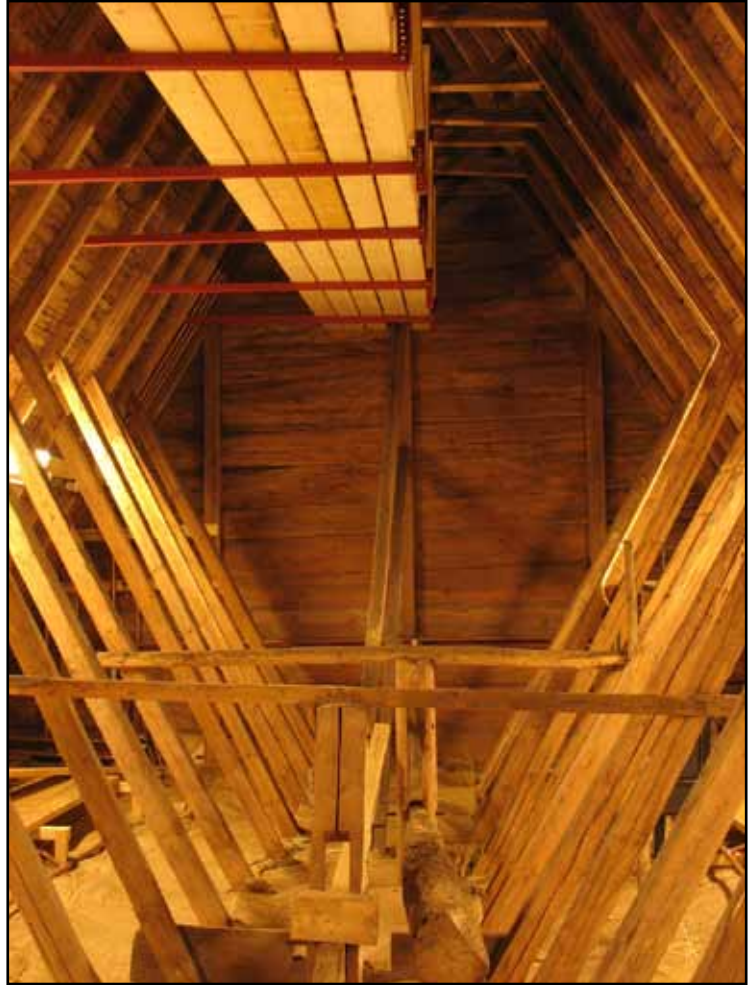
Långhusvinden mot öster. I mitten syns vippor för nedhissning av takkronor. Överst är en landgång monterad för underhåll av sprinkler.

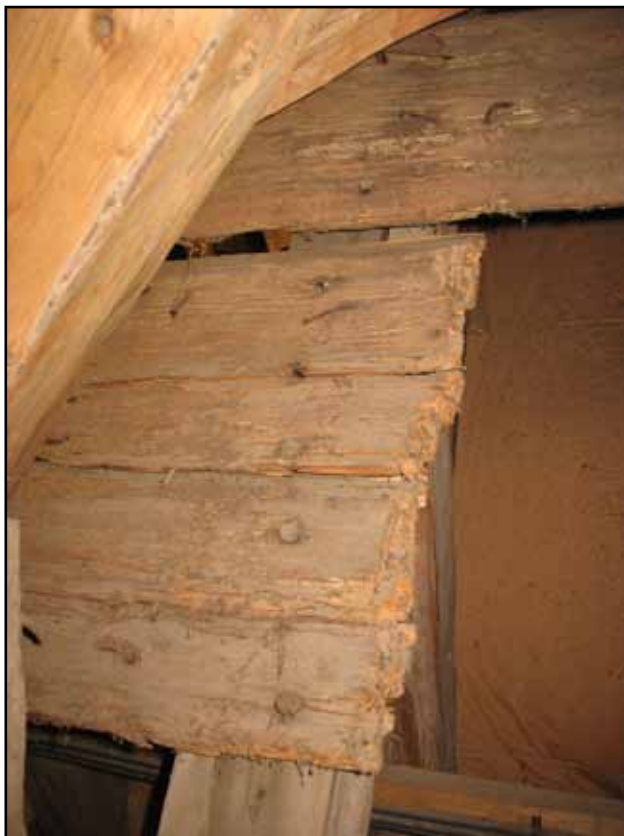
Takrobräddor sedda från nykyrkans vind.

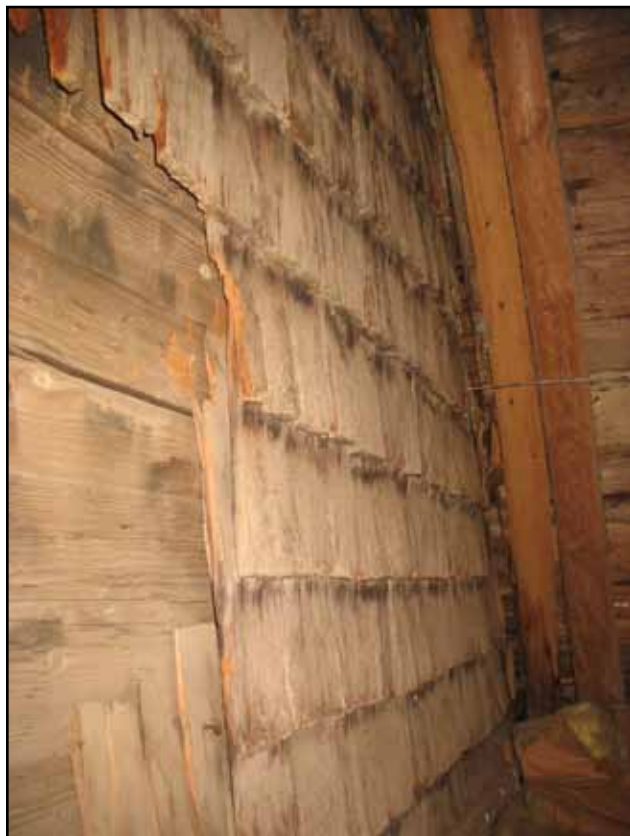
Det ursprungliga gavelröset till koret med delvis medeltida spånklädsel.
