# Klockstaplar i Skara stift

Rapport från en pilotstudie 2012–2014

## Timmermännens perspektiv

SKARA STIFT

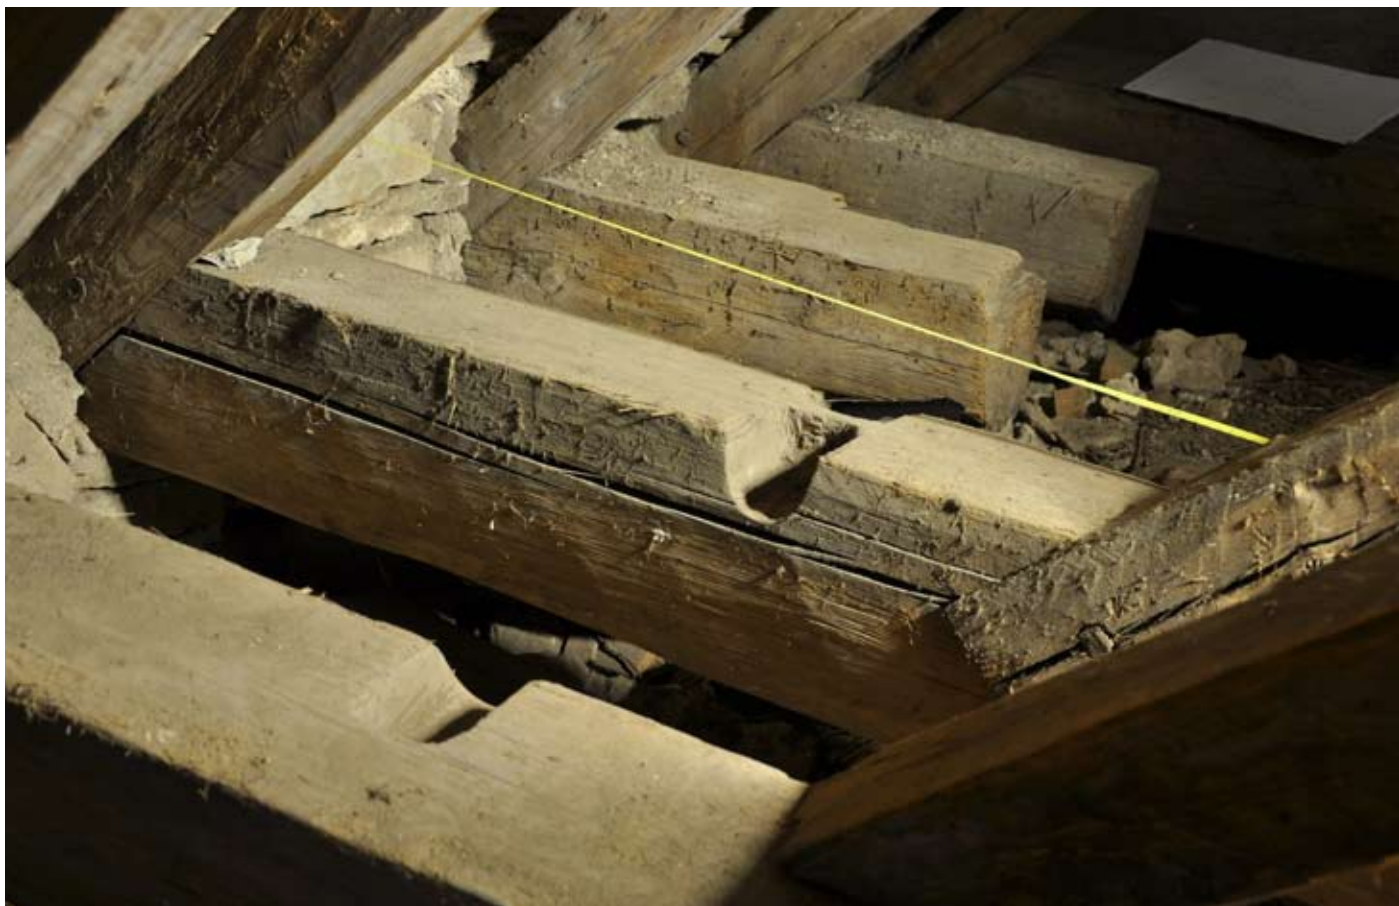
Gökhem kyrkas takstol är daterad till tidigt 1100-tal. Fördjupningarna i bindbjälkarna är troligen uttag för klockupphängning.

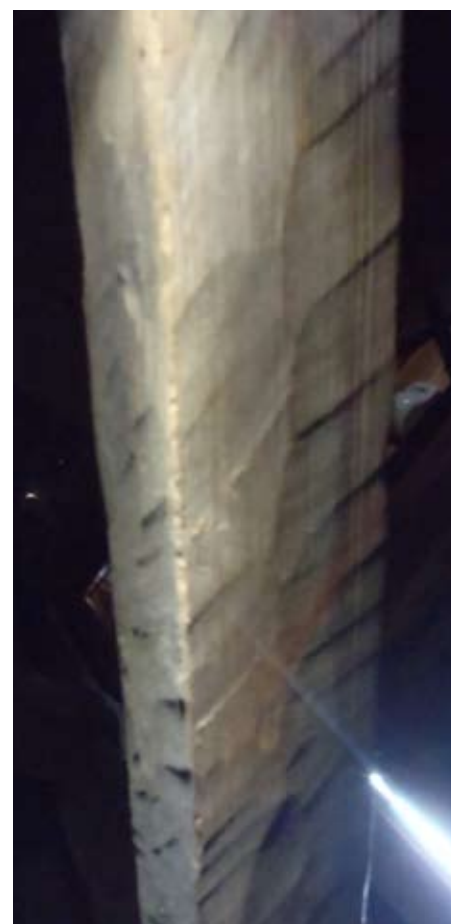
Det är troligt att konsolsträvorna, de regler som strävar upp balken vilka klockorna vilar på, är tidigmedeltida. Om dessa kommer från den tidigare stapeln eller från den tidigare kyrkan är svårt att säga. Virket är av kvartsklor som är sprätthuggna.

Sprätthuggen konsolsträva gjord av kvartsklova, troligen återanvänd från äldre stapel eller kyrka.

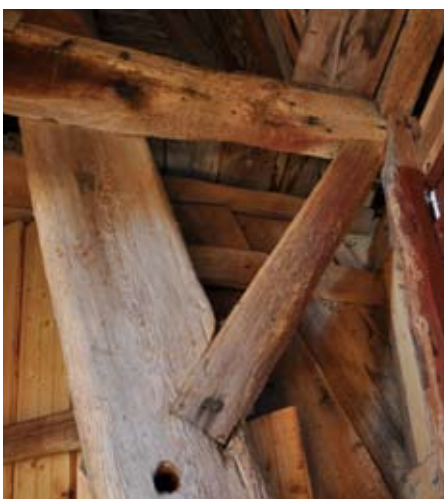
Konsolsträvorna är fästa med en stor spik i en rakt husad knut. Virket ser ganska väderpinat ut och det är troligen kvar från tiden då stapeln ännu ej hade täckande panel.

Konsolsträvorna är fästa med en stor spik i en rakt husad knut.

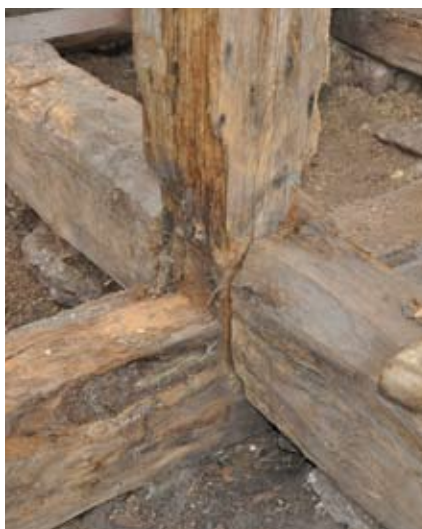
Möte mellan bocksyll, tvärsyll och mittstock. Rötskadat virke.

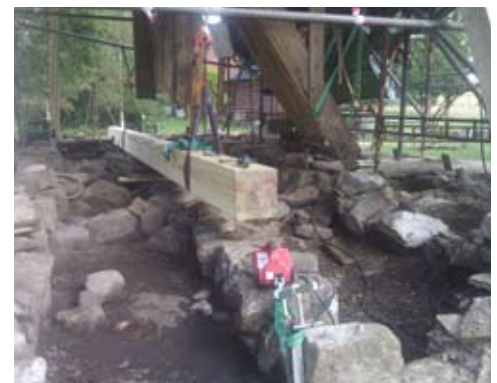
Äldre grundmurar trädde fram när grunden grävdes ut.

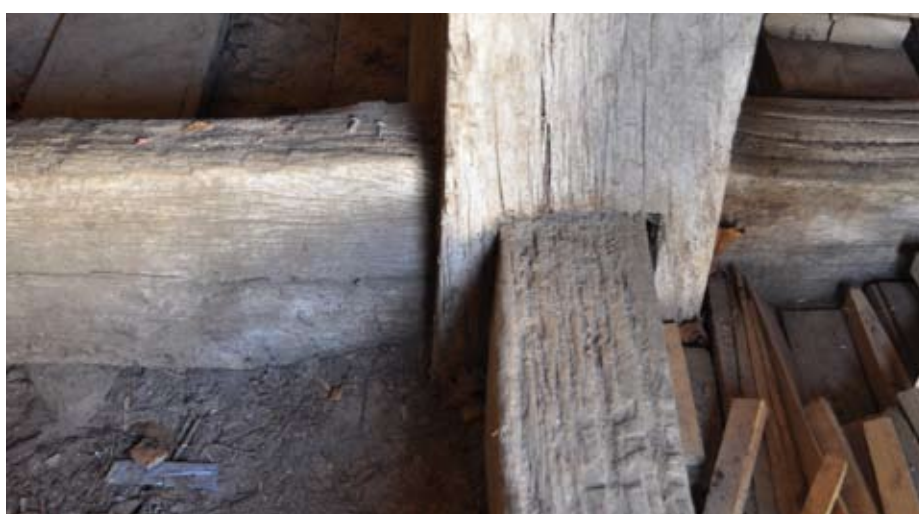
Syllkonstruktionens gaffelknut. Syllarna ligger i direktkontakt med marken.

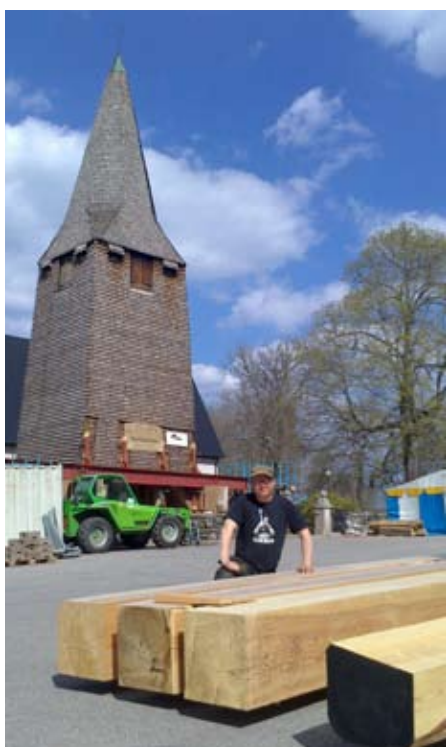
Nya syllar av jättefuror levererade 2013. 16 tum x 16 tum och sju meter långa.

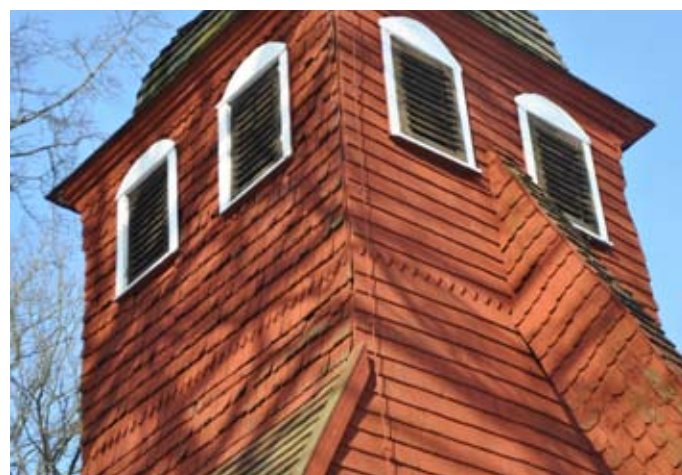
Gamla spån på sydsidans fasad.

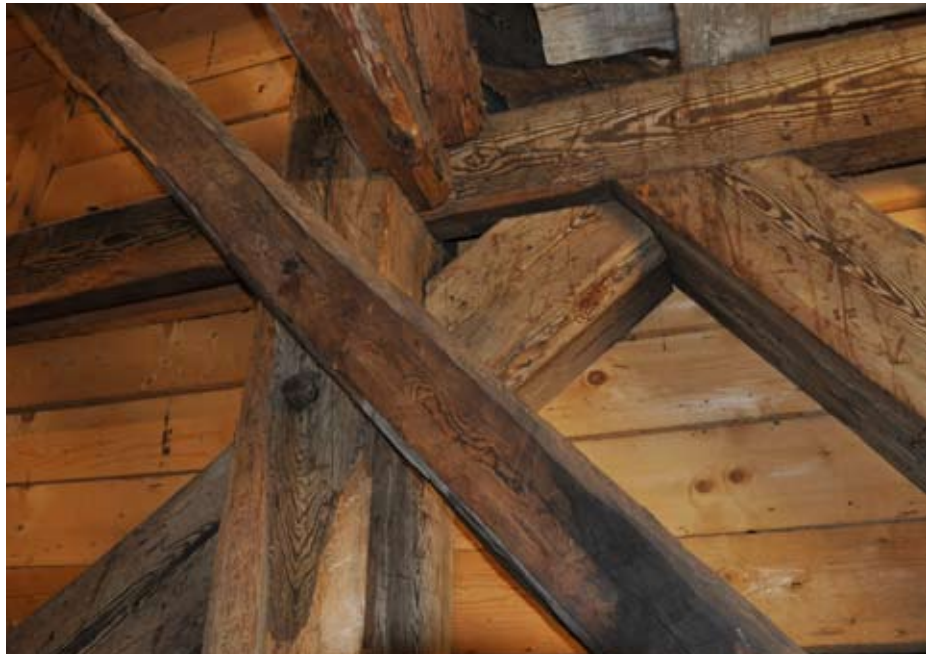
En sekundär sträva har satts dit framför konstruktionen som en extra förstärkning.

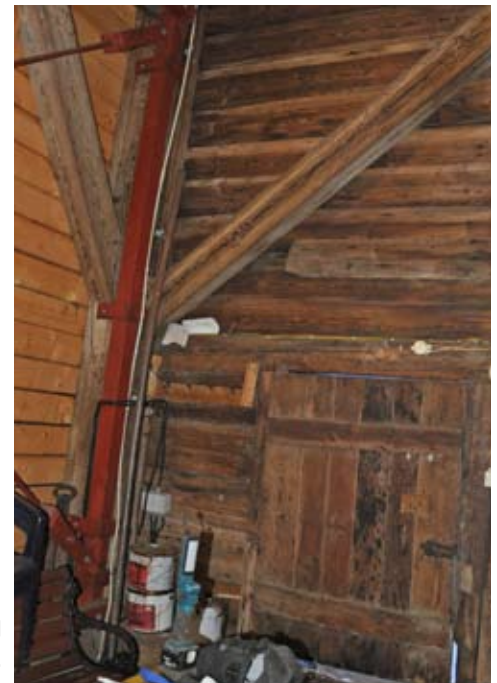
Förstärkning med järnbalkar och stag.

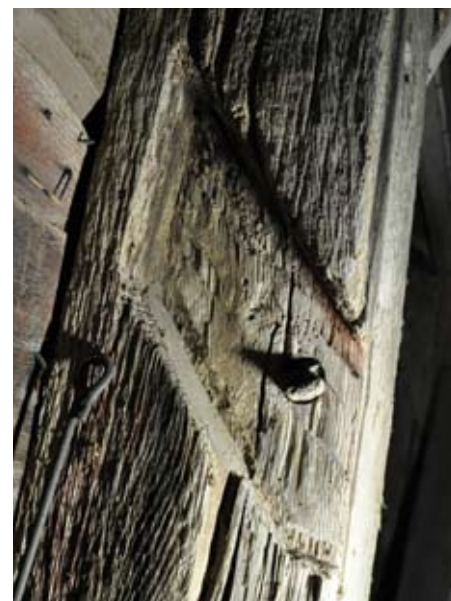
Bortplockad kryssträva visar knutens insida.

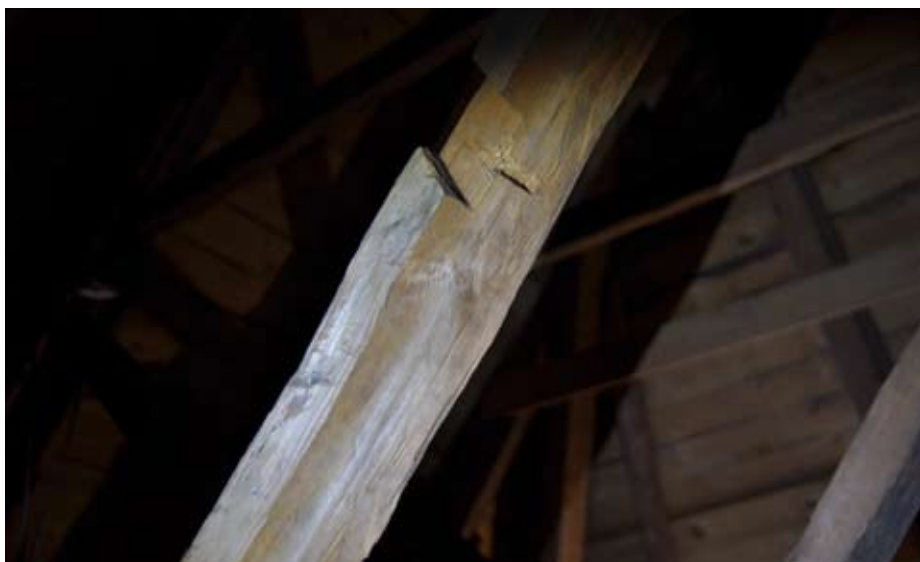
Återanvänd stötta i långhuset i Mofalla kyrka.

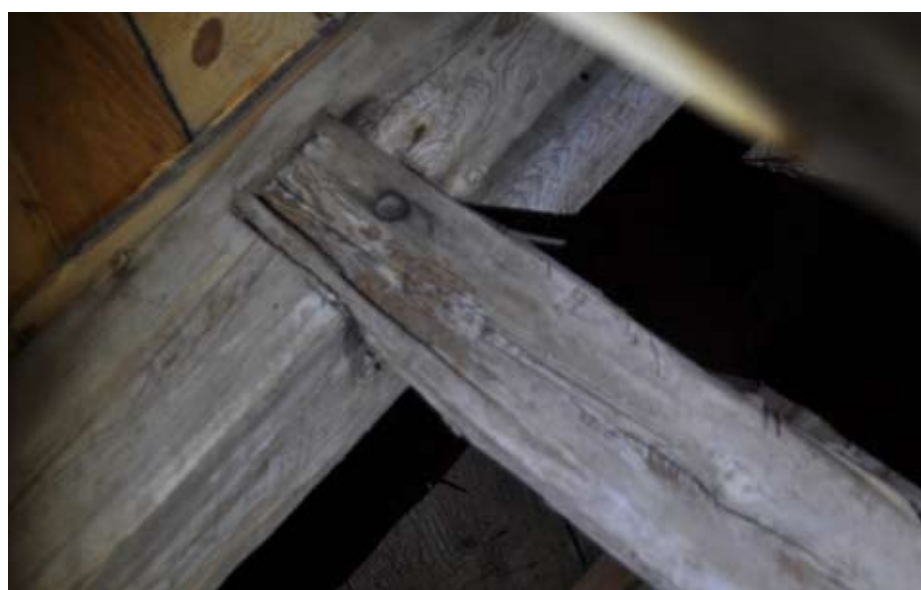
Husad knut mellan stötta och högben. Originalspik samt spår av vit färg.

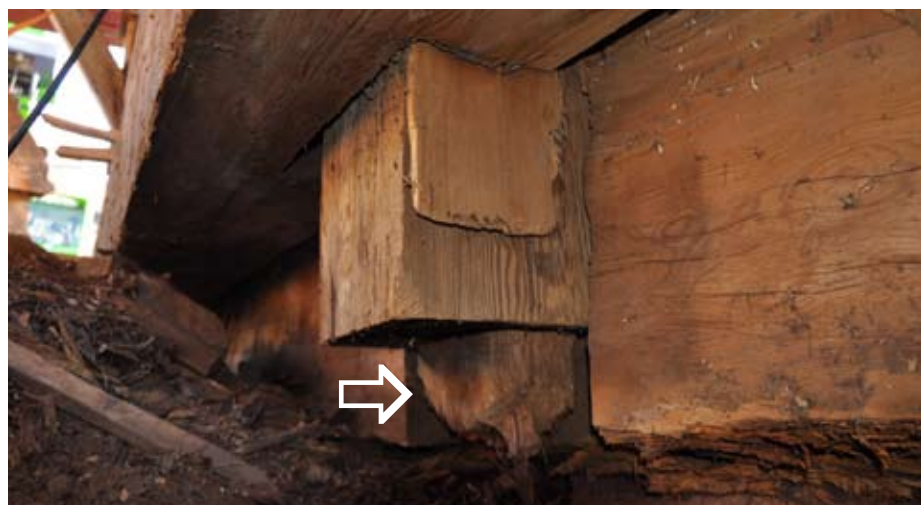
Här syns rester av tappan för originalsyllen.

Övre bilden visar nedre änden på tornets ena ben där en rest av tappan för originalsyllen syns. Detta är beviset för att det tidigare funnits en annan konstruktion än dagens med klämsyllar.

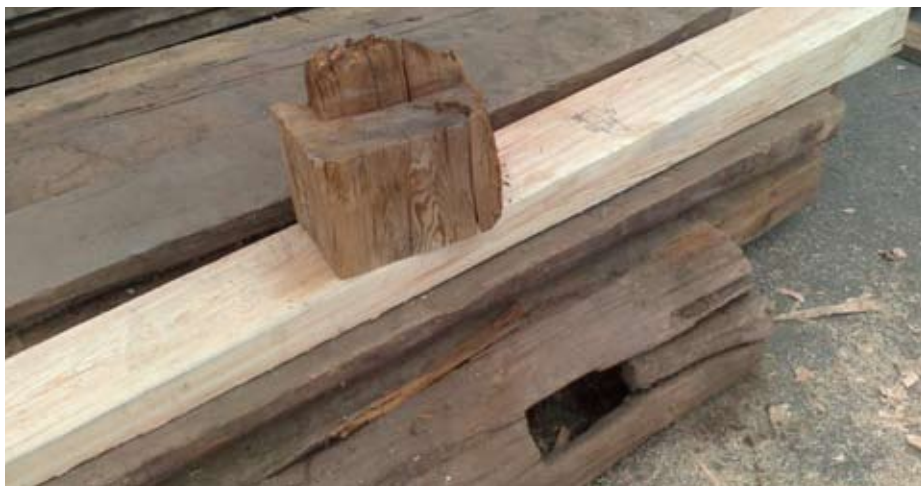
Bit av ursprunglig syll med tapp samt syll med tapphål.

När utgrävningen med arkeolog utfördes fann vi en del av den ursprungliga syllen med tapphålen.

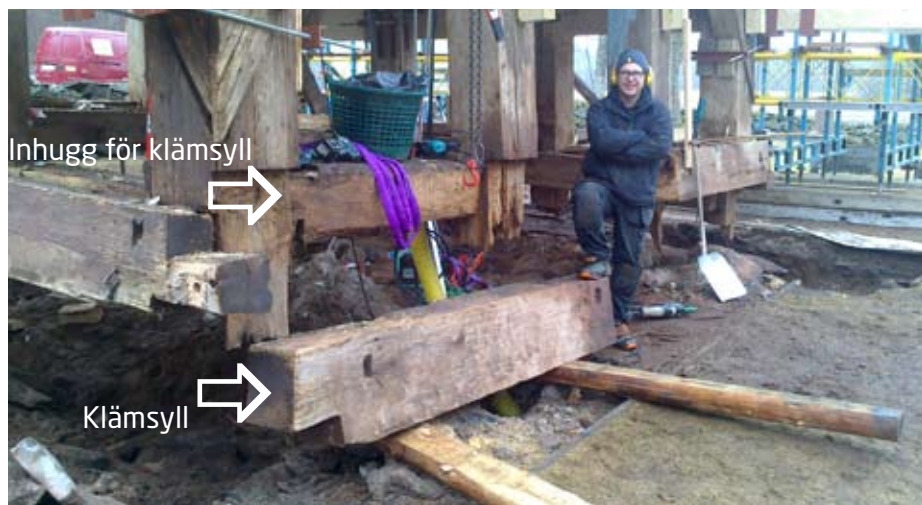
Bilden visar de inhugg för klämsyllarna som räddade tornet 1666.

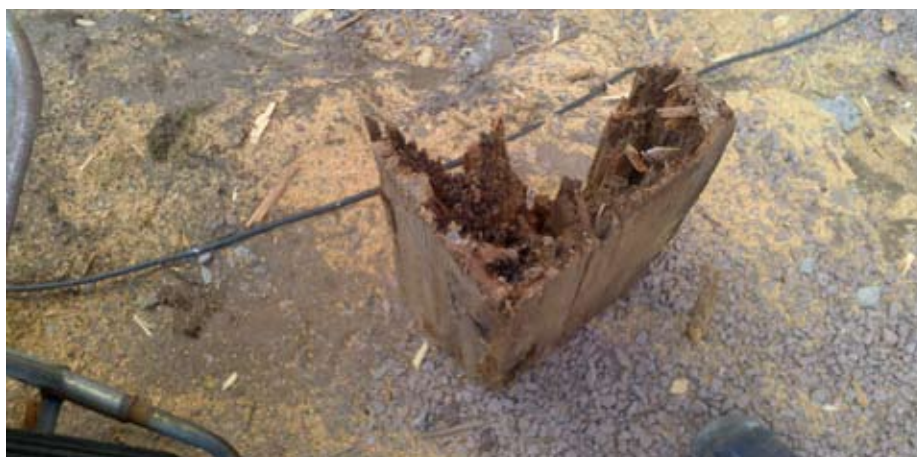
Vissa bitar hade bara ett skal ytterst kvar. Detta var en överraskning då vi skulle reparera vissa av stommens ben och rötan visade sig nå längre upp än vad vi räknat med. Därför fick vi skraddarsy varje bens lagning till skadorna. Hade lyftanordningen varit längre upp på tornet hade man kunnat utföra lite mer timmermansmässiga skarvar och inte anpassade pusselbitar som det nu blev.

Mycket rötskadad bjälke.
