# Klockstaplar i Skara stift

Rapport från en pilotstudie 2012–2014

## Timmermännens perspektiv

SKARA STIFT

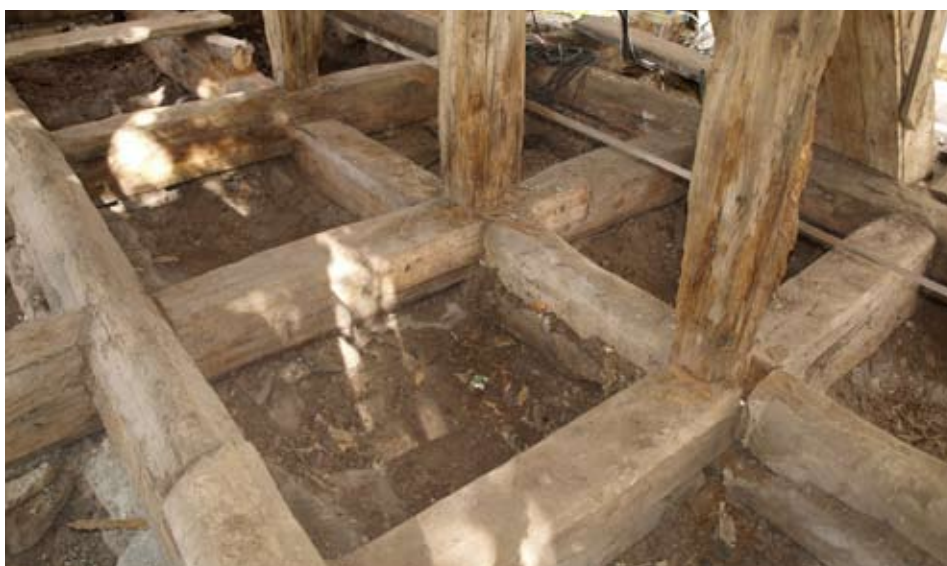
Marka klockstapel under renovering. Rötskadade syllar och mittstockar före demontering.

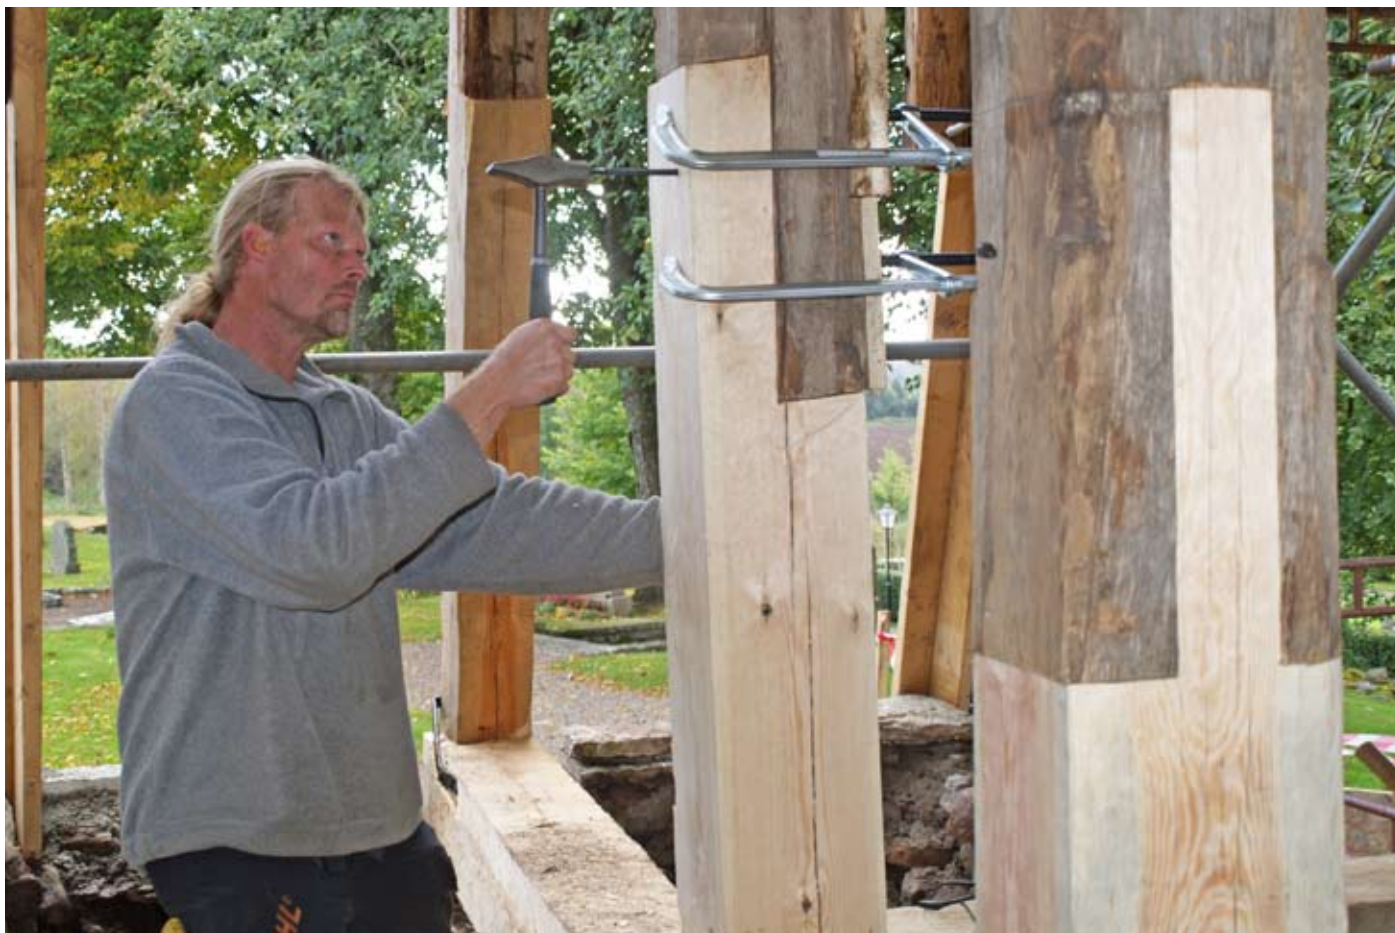
Bengt Bygdén skarvar högbenen på Marka klockstapel.

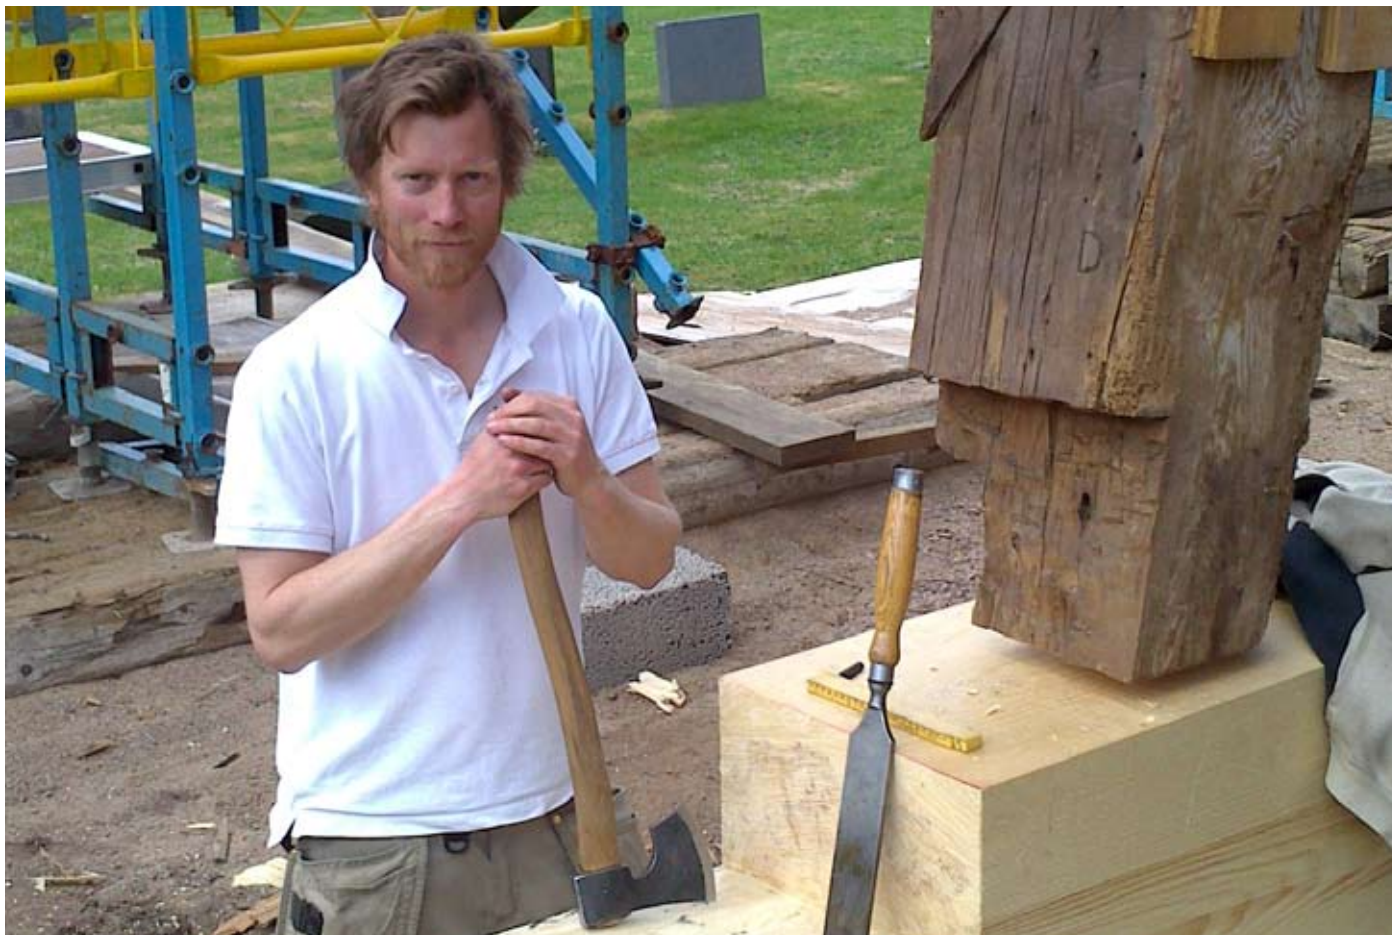
Mattias Hallgren arbetar med nya syllar till tornstapeln i Ransberg.

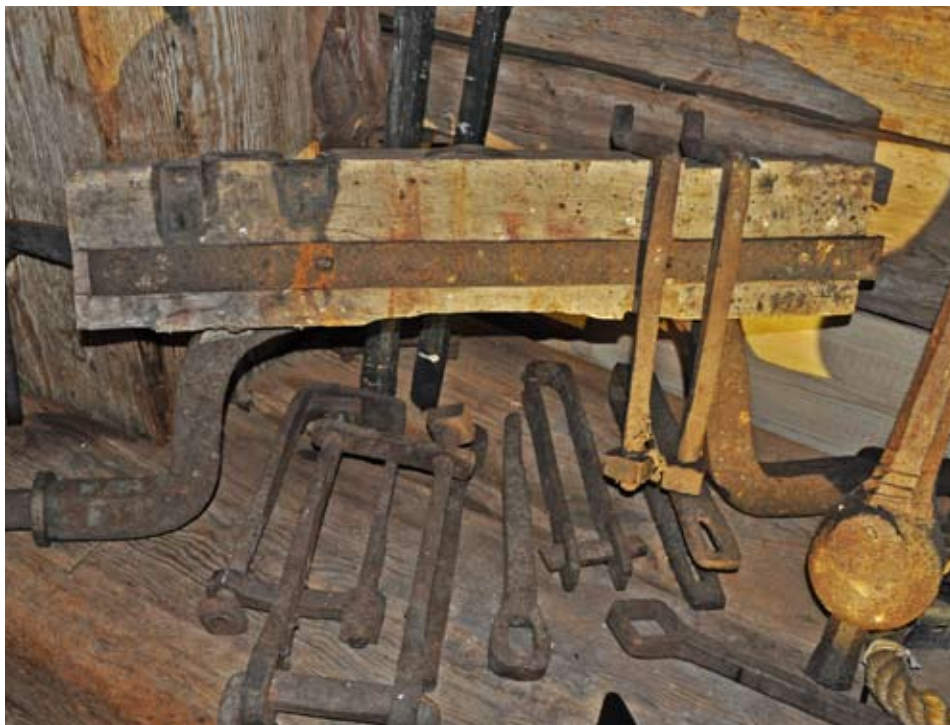
Bilden visar det gamla, uppsvängda klock-oket i Ransbergs tornstapel.

När klockorna moderniserades och blev vidare och kortare i proportionen, krävdes en långsammare ringningscykel. Enklast var då att hänga klockan i ett rakt ok, som medför en vidare, långsammare ringning så att klockornas klang hinner ringa ut mellan slagen. Tornstaplarna fick nu problem eftersom de inte är konstruerade för detta. Dessutom var de nyare klockorna större och tyngre. Förstärkningarna blev ett måste för att inte tornen skulle kollapsa.

Nu flera hundra år senare mår våra tornstaplarna inte så bra av överbelastningen och ytterligare förstärkningar krävs.

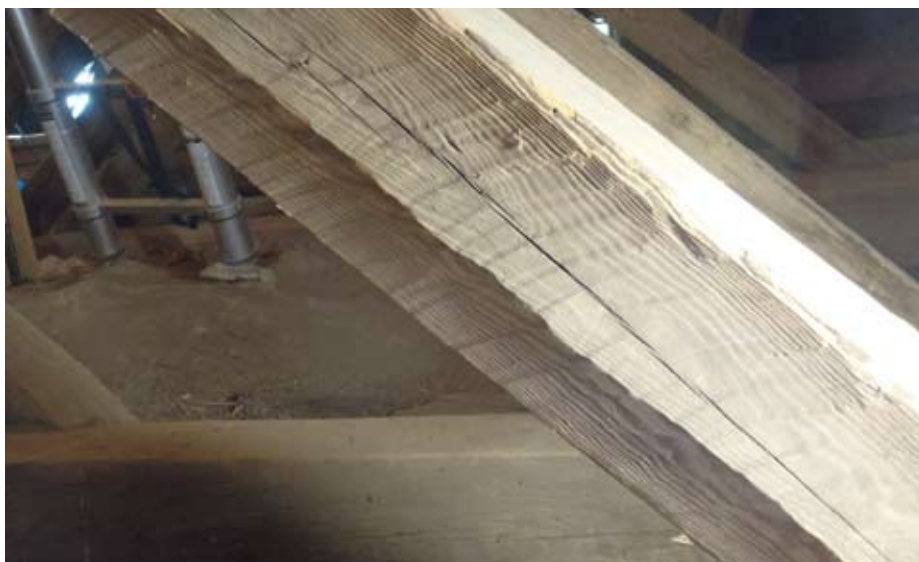
Spratt-hugget stötta, Gökhem kyrka.

I Gökhem kyrka (tidigt 1100-tal) kan man tydligt se att spratt-hugget kan ge ett speciellt utseende och upplevas som att det är knöligt och orakt hugget (se foto här intill). Fotografiet är taget från öster. Som regel är det sidorna som är vända mot väster, och som var synliga för kyrkans besökare, som har de mest bearbetade ytorna.

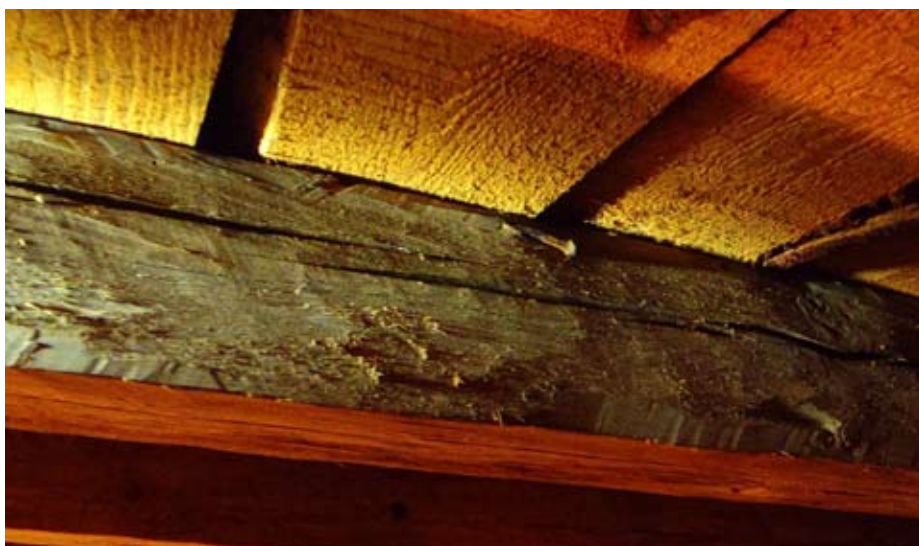
Bilden nedanför visar en bjälke i Gökhem kyrka med spår av "efterbredbilning". Behugning tvärs fibrerna öppnar upp dessa och träet blir inte lika "tätt" och motståndskraftigt som en spratt-hugget yta. Det är ofta hårdare eroderat på de "efterbredbilade" ytorna.

Bjälke med spår av efterbredbilning, Gökhem kyrka.

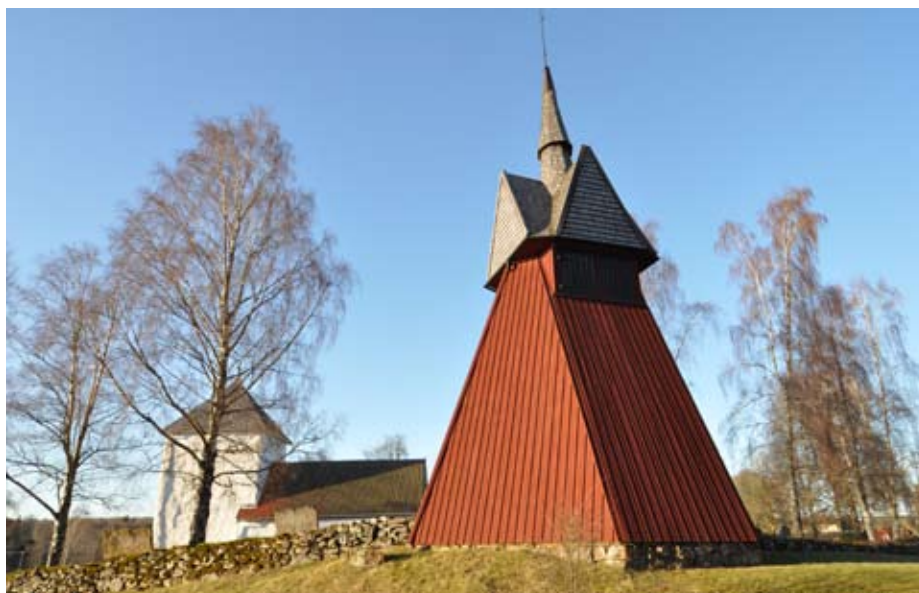
Dalums klockstapel och kyrka.

Klockstapelns ytterpanel behöver  
översyn då läckage troligen orsakat  
rötskador i stapelns syllar.

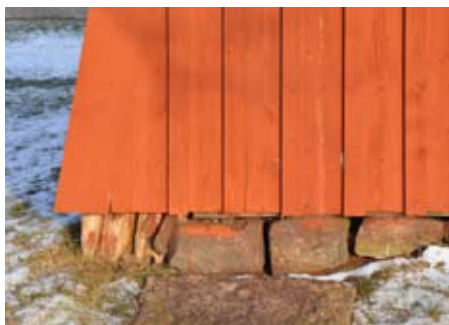
Tornets stomme är en stående stolpkonstruktion med de tolv benen stående direkt på marken utan syll. Troligen har den blivit "kortare" med tiden då dess strävor når ner i marken. Eller så har en eventuell syll plockats bort.

Tornets ben står utan syllar.

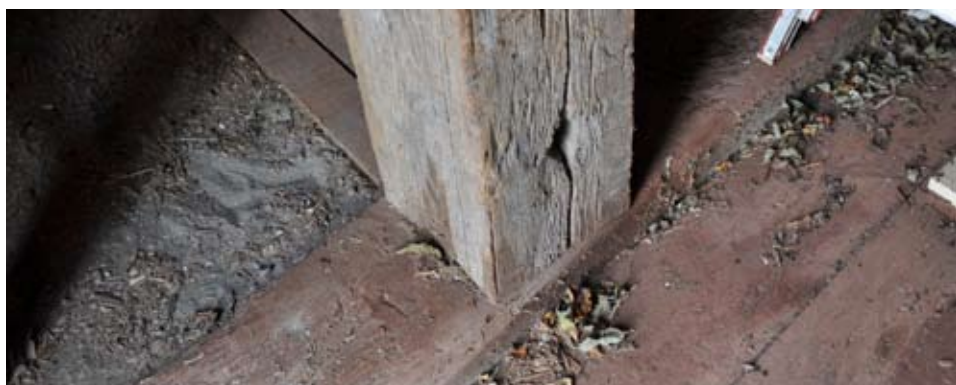
Stapelns syllar är nedbäddade i grus.

Stapelns alla syllar ligger nerbäddade i grus. Detta kan orsaka problem med fuktskador i framtiden.

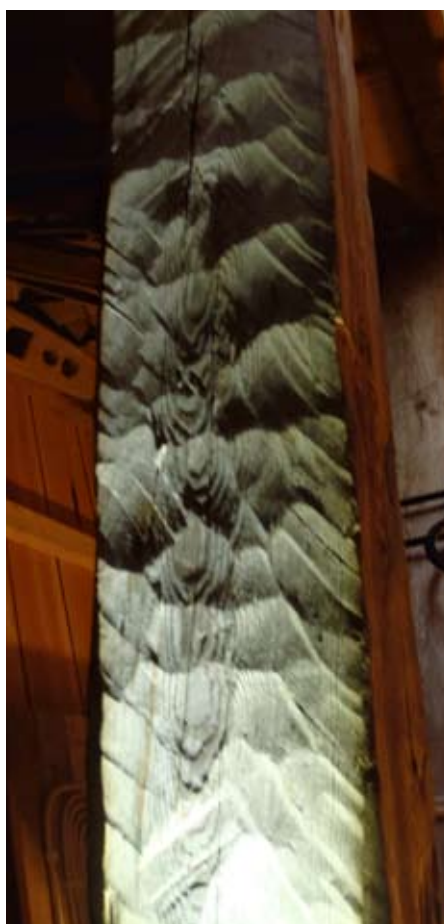
Hjärtstockarna har en svärdefinierad behuggning. De skulle mycket väl kunna vara samtida med konsolsträvorna. Huggytorna har fasettliknande huggspår med sprätthuggningsteknik. Detta har vi sett på en del medeltida trobrädor och kan innebära att även hjärtstocken är gammal.

Hjärtstocken med svärdefinierad behuggning.

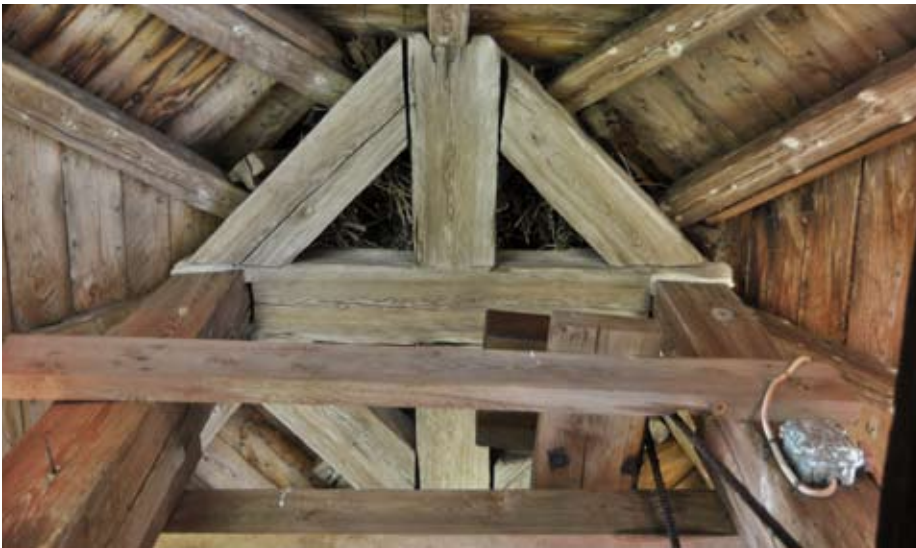
Medeltida virke i klockbockens överdel.

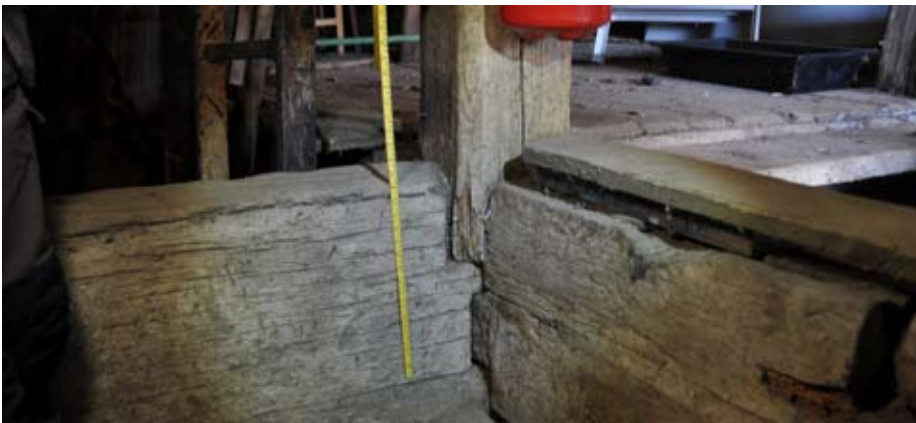
Syllar av kraftig ek.

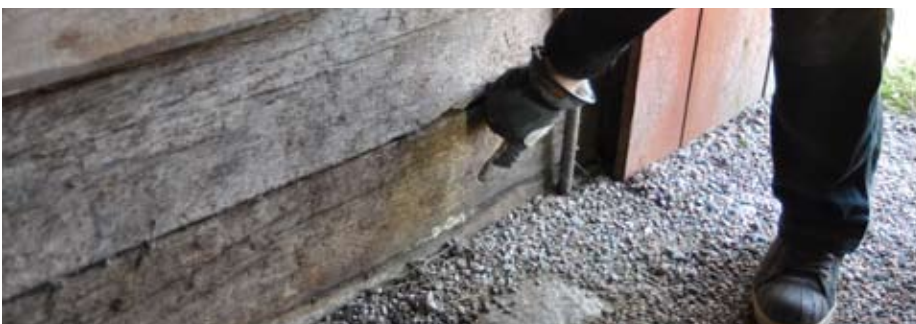
Syllarna är i kraftig ek och hjärtstockar och bock är i furuvirke. Klockstapelns grundstenar ligger nere i marken och delar av syllarna är under marknivå.

Detta har bidragit till att svamp har etablerat sig innanför dörren.

Svampangrepp på grund av att syllarna ligger under marknivå.

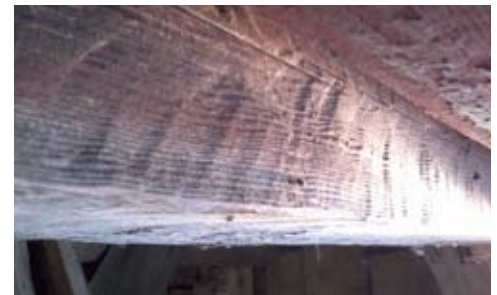
Spår av sprätthuggning – återanvänt virke?

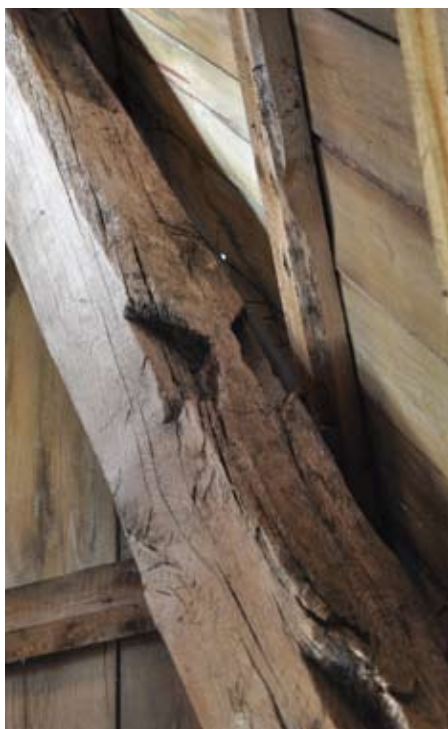
Återanvänd ekbjälke.

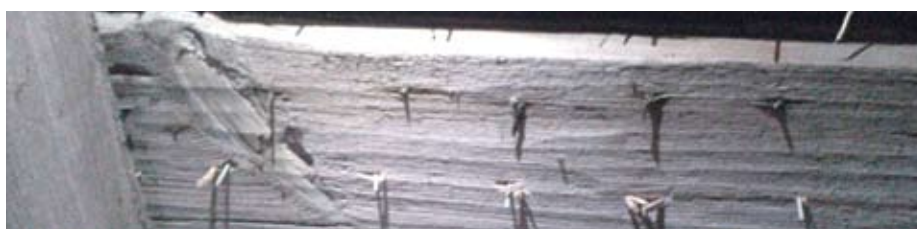
Trobrädor bearbetade med skave. De moderna spånspikarna har gått genom trobrädan.

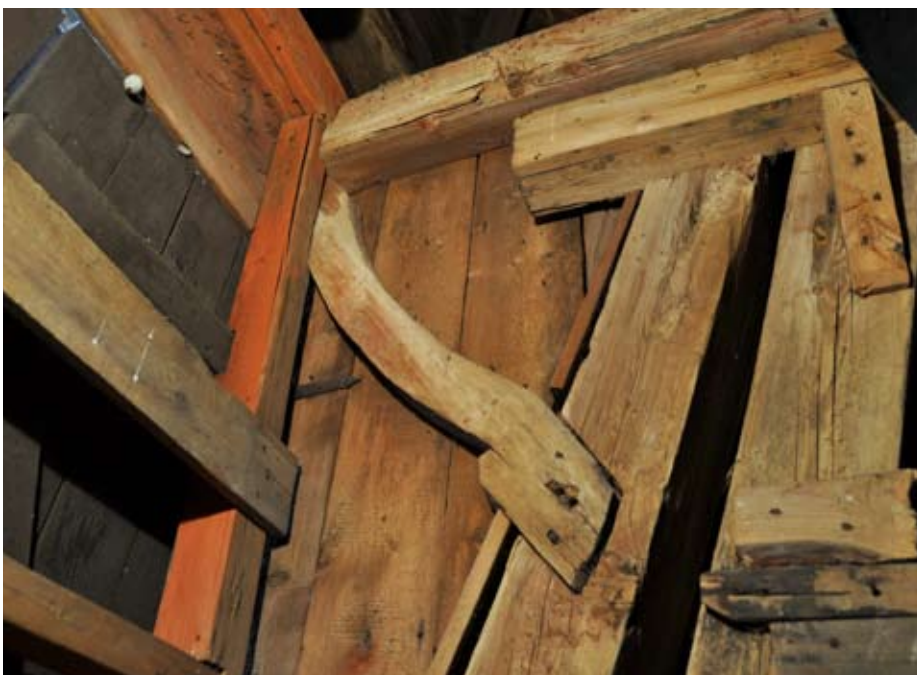
Reparerade syllar och hjärtstock.

Spår visar att stapeln tycks ha plockats ned och åter rests.

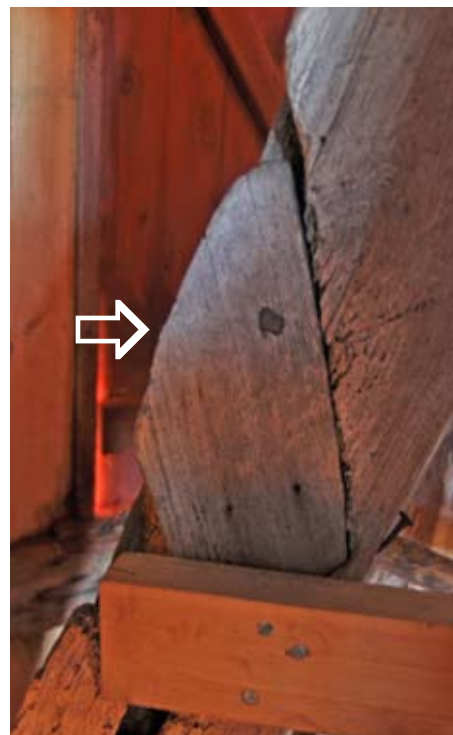
Stapelns sidosträvor kan vara ännu äldre, kanske är de återanvända från kyrkans medeltida taklag som byttes ut runt 1760. Det finns en avkapad sträva kvar i den knut man kan se. Om detta tillhör ett äldre tak till stapeln, eller en stötta till taklaget, vet vi ej. Detta kräver djupare undersökningar.

En avkapad sträva, möjligen medeltida.

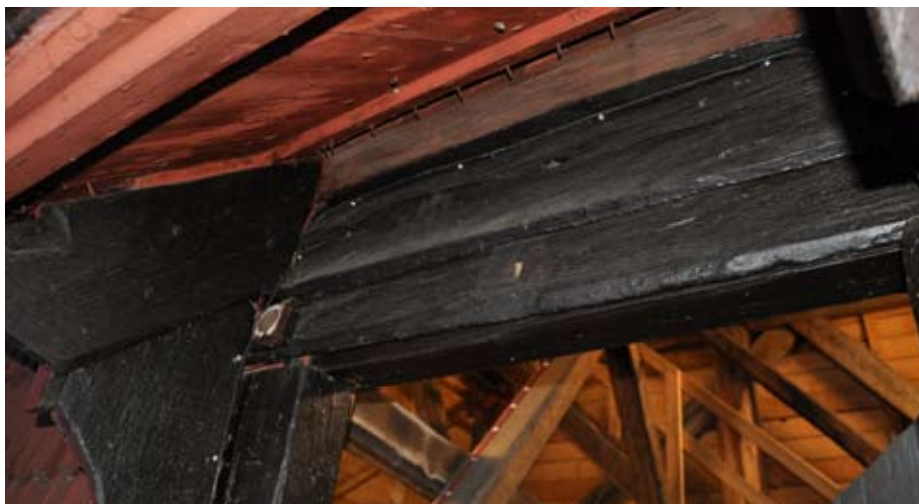
De svarta brädorna är rester av en äldre ytterpanel från tiden då stapeln inte var spånklädd.

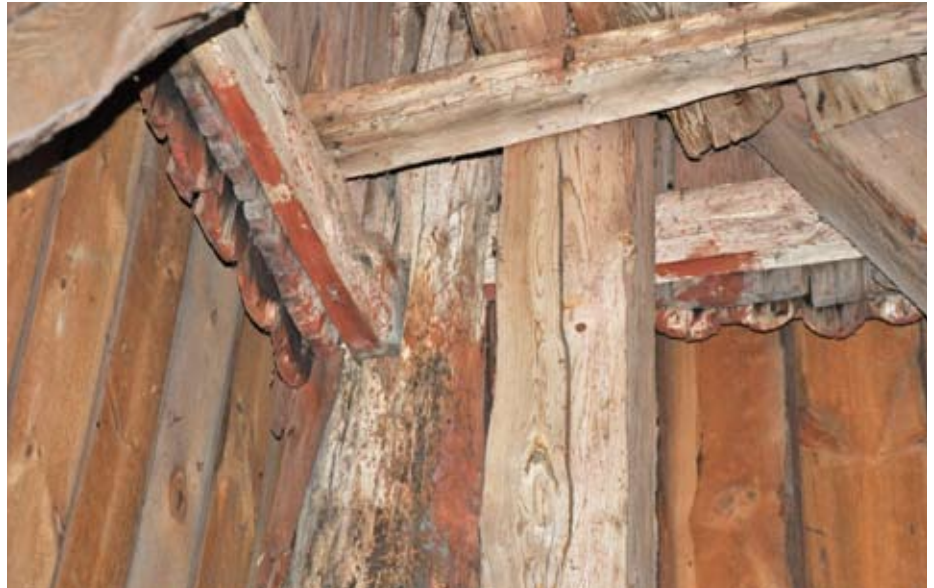
Äldre brädklädsel med spån, sett från stapelns insida.

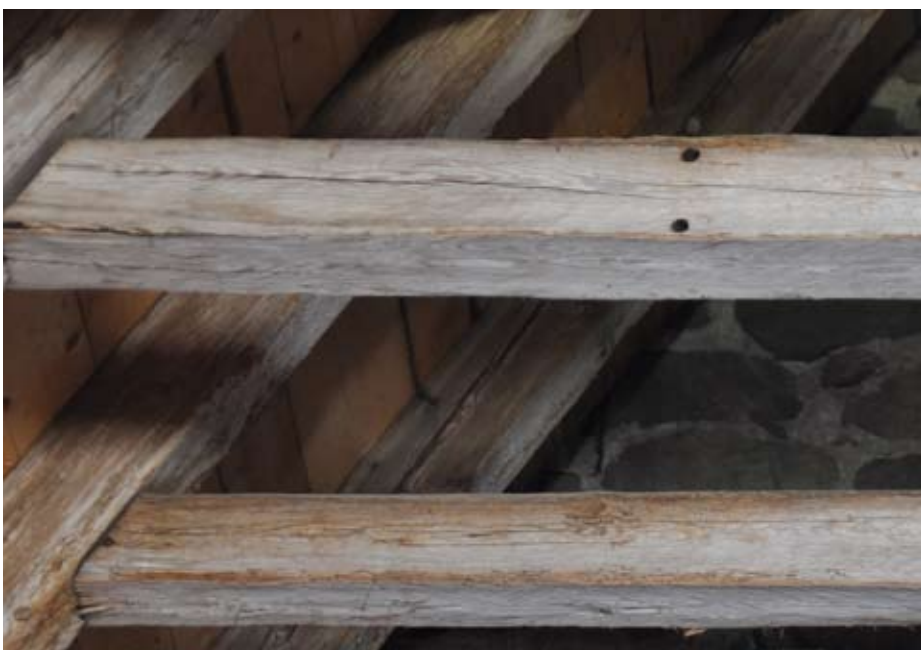
Tidstypiska, men oförklarade, dymlingshål i Knätte kyrkas taklag.

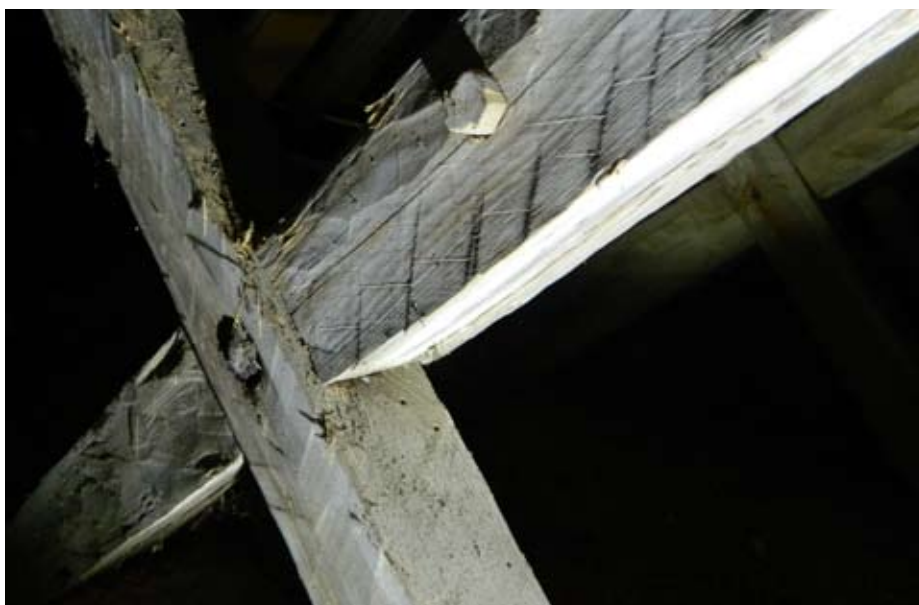
Sprätthuggning från 1110-talet med skadad yxe.

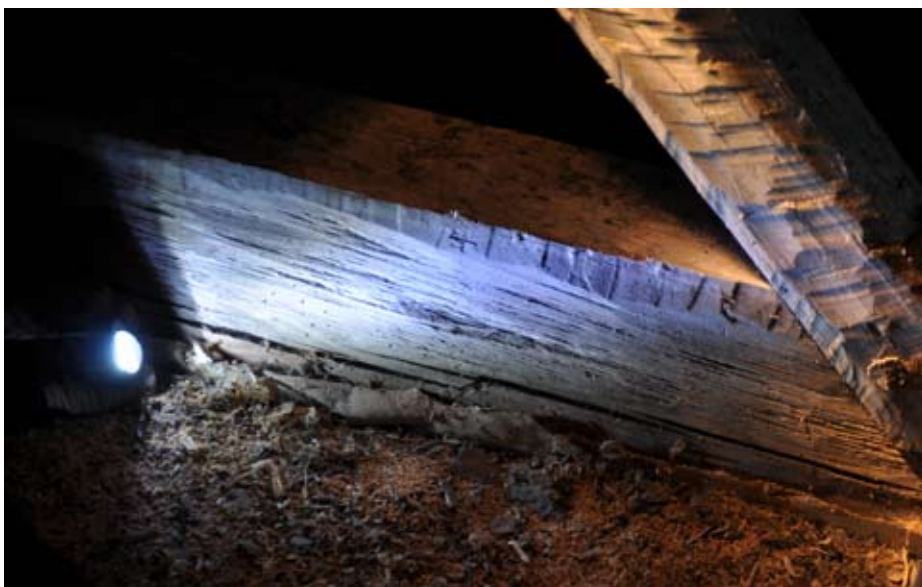
Exempel på "efterbredbilning". Med bilyxa borthuggen sprätthuggning.

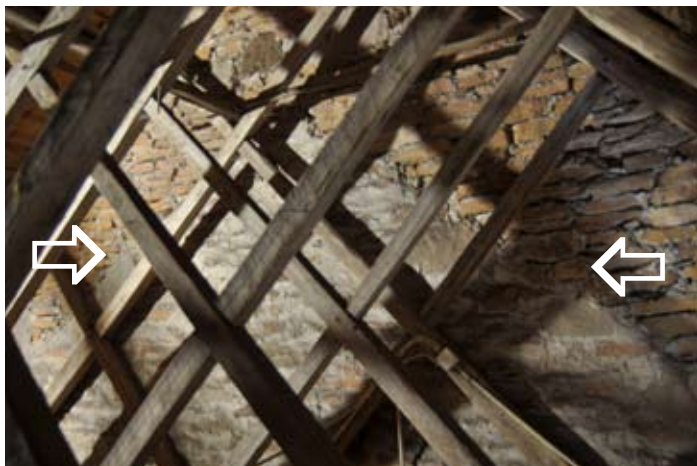
Det finns spår av ett ännu äldre, lägre och flackare tak i långhuset.

I gavelröset syns spår av ett äldre takfall.

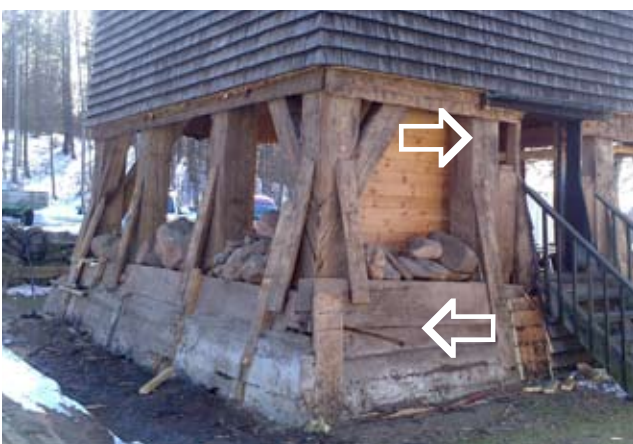
Originalstomme.

Sekundära klämsyllar.

Den östra sidan av tornets stomme har troligen genomgått stora reparationer (kanske 1760). Två av tornbenen på östsidan är troligen utbytta. Ursprungligen hade tornet även en syllram som benen stod på. Denna ersattes vid reparationen 1666 med klämsyllar runt om, invändigt och utvändigt. Alla klämsyllar som idag finns runt tornets nederdel är daterade till 1664-65. Det bekräftar att historien om tornbygget 1666 egentligen var en mycket seriös renovering. Våra pusselbitar faller på plats och mer finns att läsa i en separat rapport om renoveringen 2013.

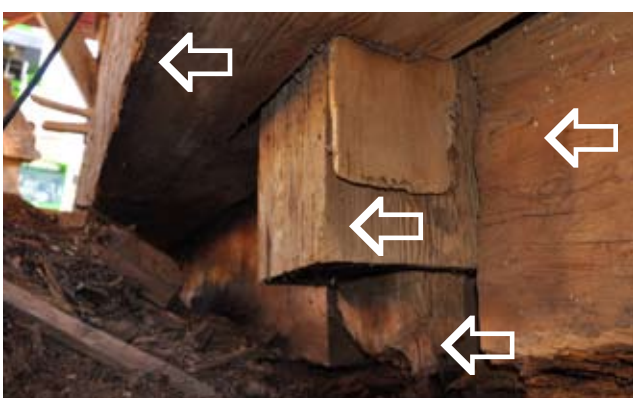
Inre klämsyll.

Yttre klämsyll.

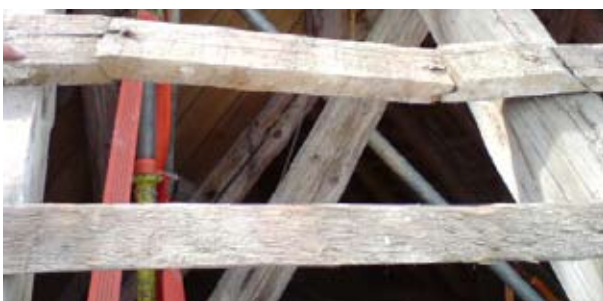
Extremt skarvad läkt berättar om tidigare underhåll.

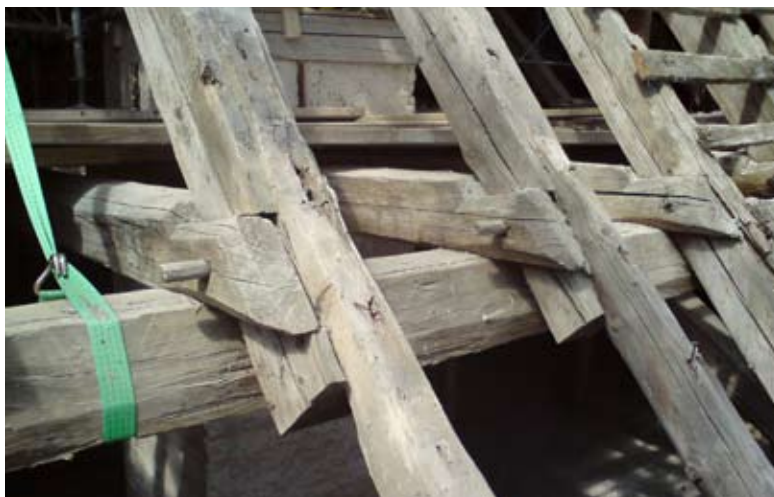
Befintliga högben blev avkapade under 1600-talet då takkuporna sattes in. Därefter har taket fått stora sättningar av de ”tillfälliga” reparationerna som efter cirka 250 år gjort sitt.

Avkapade högben med ”tillfälliga” iskarvade ben nedtill.

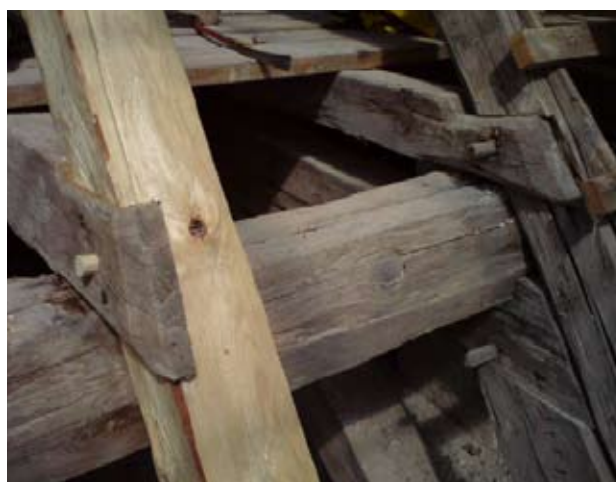
Bilden visar en knut som har reparats och en annan knut som är i behov av en timmermans omsorg.

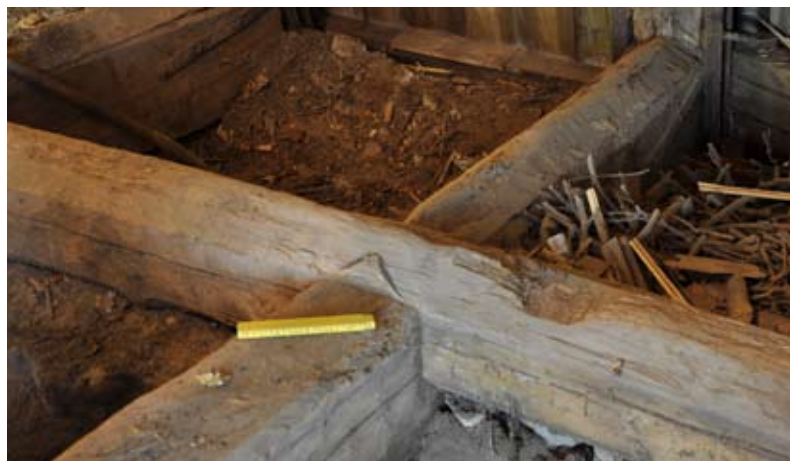
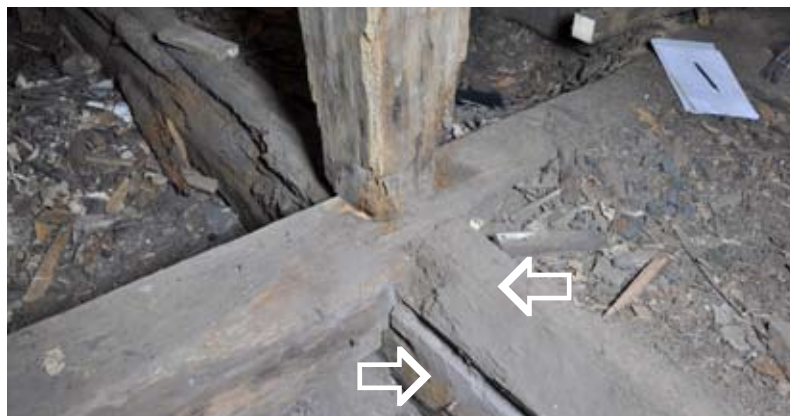
Troligtvis har stapeln ursprungligen haft en sidosträva och en tvärsyll under klockbockarna. På den övre bilden syns en av de två extra sidosyllarna korsa över bocksyllarna som då haft panelklädsel ovanpå (då var stapeln öppen). Här syns att man sågat sig ner över såväl panel som bocksyll för att sänka ner den nya sidosyllen. Tumstocken ligger där den demonterade avfasade understocken suttit dymlad. Man kan se att när de fasade av den nya sidosyllens ovansida på plats, blev det en liten ”knort” kvar där bocksyllens fasning täckte för.

Bilden under visar den mittersta tvärsyllen som ligger under bocksyllarna och som hjärtstockarna står på. Här ses den norra knuten med dess ”tak”, som underlag till de lutande panelbrädorna (övre pilen). Nedre pilen visar en av sidopanelbrädorna som fortfarande finns kvar.

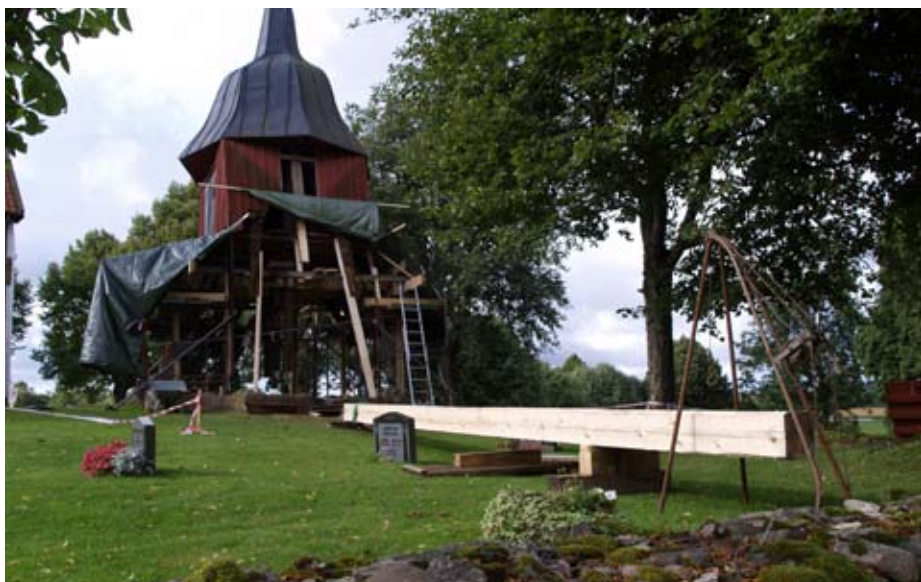
Det ser rätt brutalt ut. Vi hade hoppats att det skulle finnas någon stock som kunde sparas, men allt var så ruttet att allt utom vissa intressanta knutar och ämnen för dendroprov kastades. Det positiva var att vi kunde återanvända nästan alla spikar till knutpunkterna tack vara de enorma rötskadorna! Bara att plocka upp spiken när vi sopade bort knuten!

Även järnen runt knutarna återanvändes efter en tjärstrykning. Mycket av syllvirket verkade komma från samma bestånd av tall som troligen växt i en åkerkant. Årsringarna var glesa och virket krokigt och med mycket grenar. Inte det bästa virket att bygga med. Mycket ytved var det som rötan härjade i.

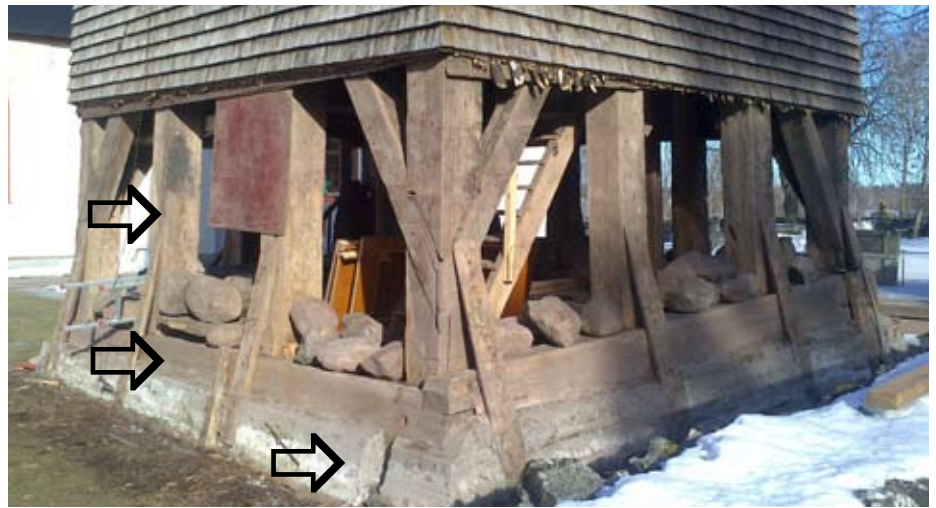
Under år 1666 utfördes en stor åtgärd då tornets originalsyllar var rötskadda och äventyrade stabiliteten. Risken för att välta var överhängande. Man tog ”stryptag” på tornet och timrade dubbla yttre och inre syllar kring dess ben och tog bort den syllstock som låg under benen.

Pilarna markerar de medeltida benen, reparations-syllarna och betonggrunden.

Det arbete som idag gjorts är att nya syllar har lagts likt tornets originalutförande, samt att klämsyllarna från 1666 har reparerats och återanvänts.

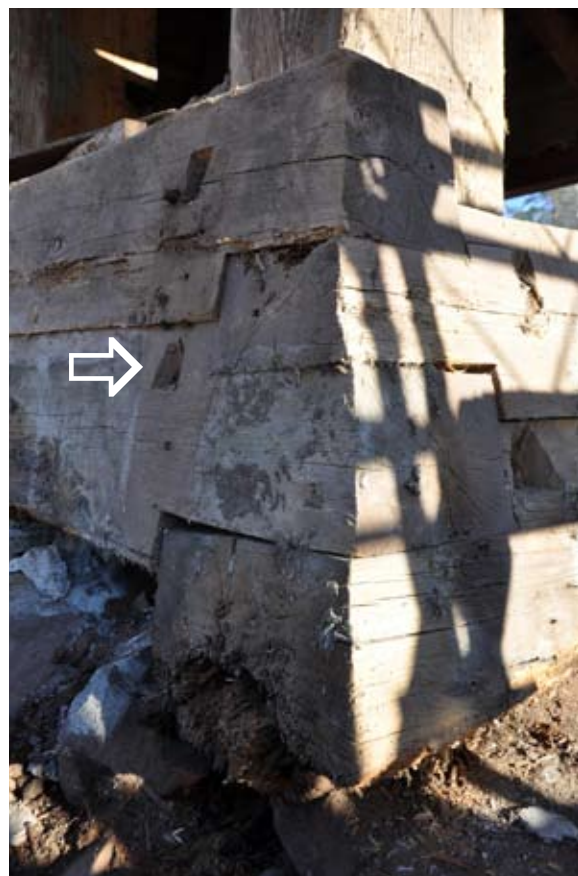
Stockarna var spikade in i tornets ben med kraftiga, smidda spikar med en längd av upp till 22 tum = 56cm! Spikarna var nästan alla försänkta. Se pil.

Denna lagning är från 1666 och är mycket välgjord. Den är ett spår från den tidens mycket skickliga timmermän.

Mycket välgjord lagning från 1666.

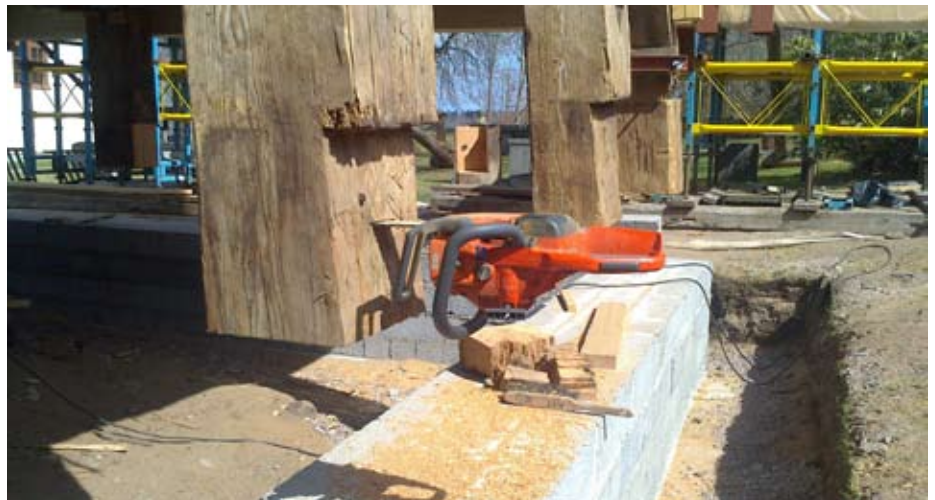
Vissa av benen hade små lokala, inre rötskador som krävde pusselbitslagningar.

Här figursågas några av benen för att repareras.

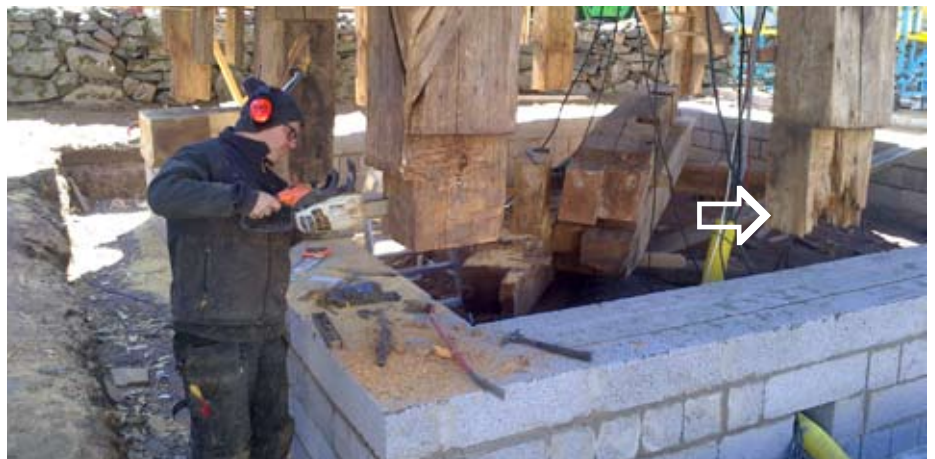
Till höger ses en av de lokala rötskador som ska lagas.

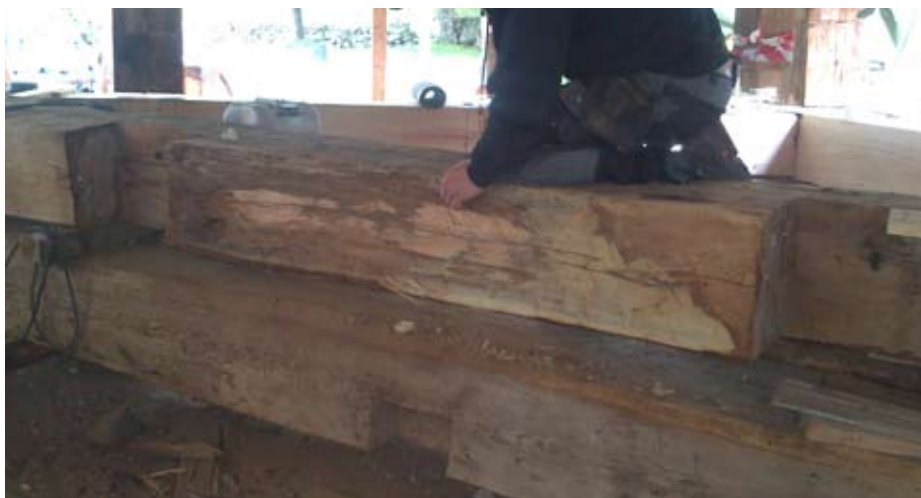
Vissa av stockarna hade mindre rötskador som putsades av med yxa. Dessa stockar är synliga inne i tornet och detta gjordes för upplevelsevärdet.

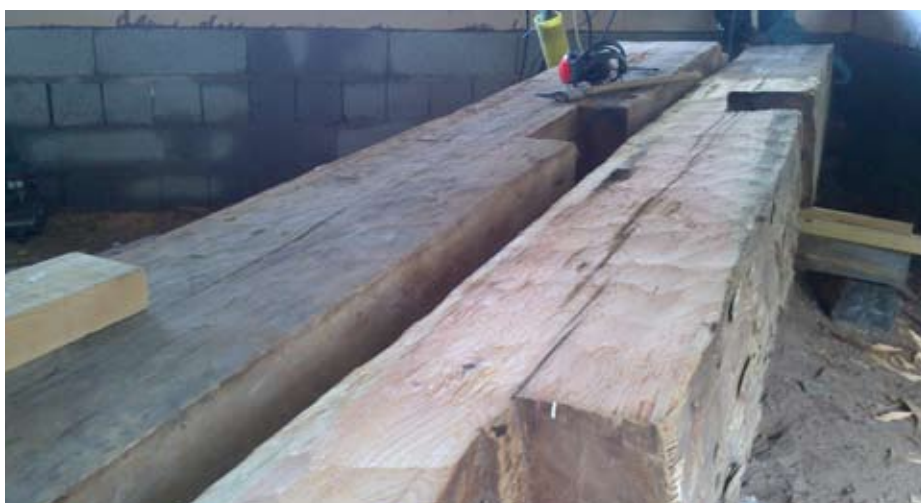
Den högra stocken fick en nyhuggen yta då den var angripen av röta endast i ytskiktet.

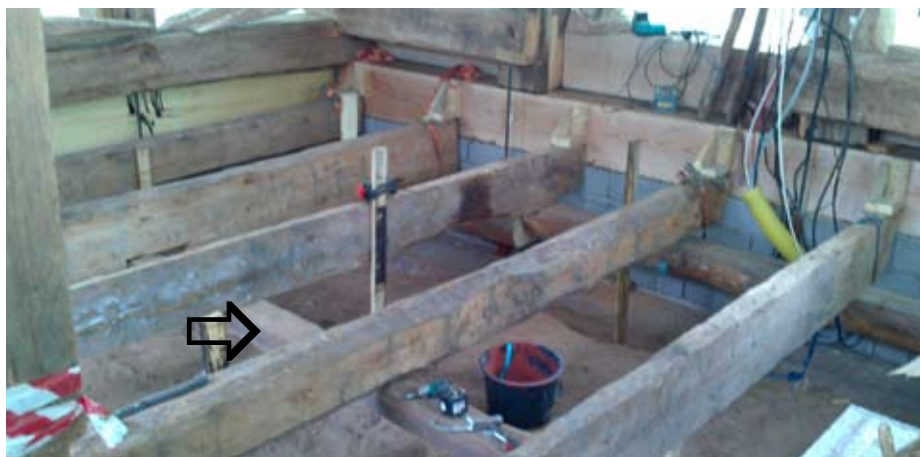
Vi blev tvungna att byta ut några av bärlinorna då de var rötskadade och bortom all räddning.

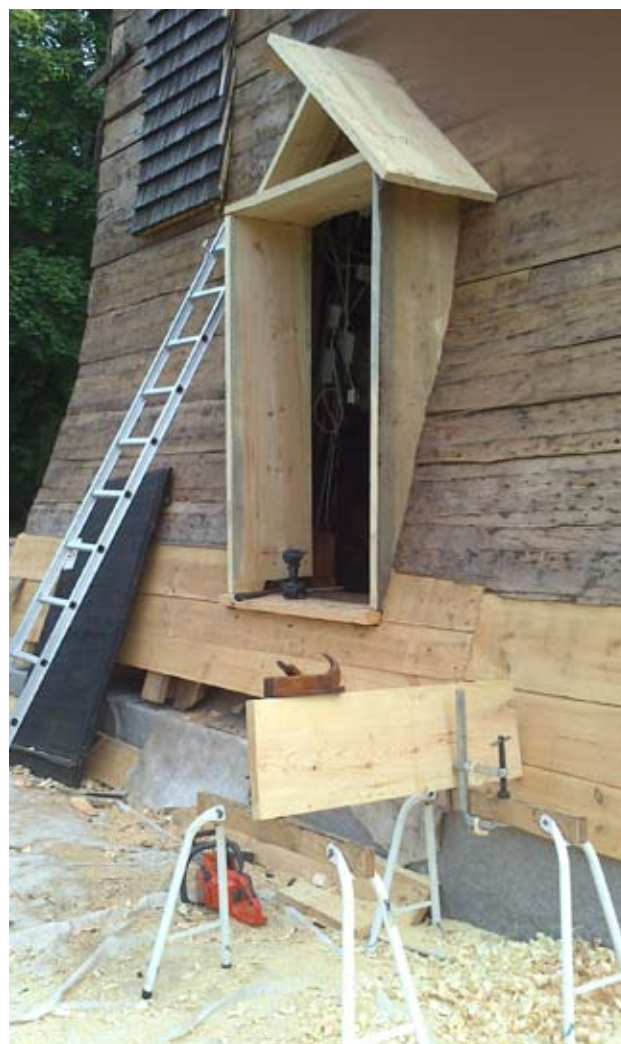
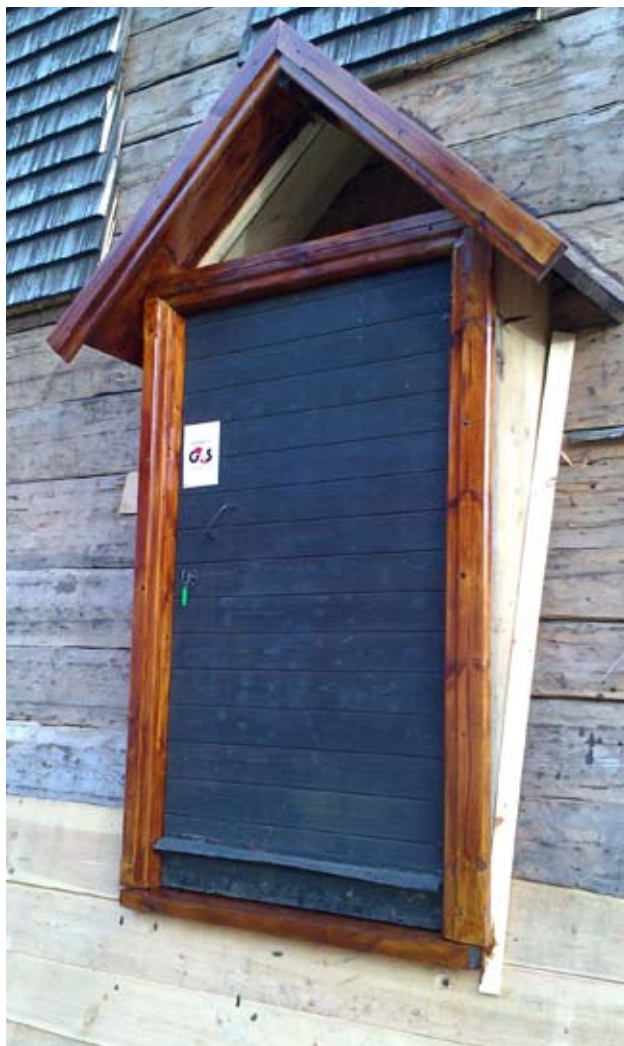
## Ny dörrömfattning

Tidigare var dörren infälld med ovankanten i liv med väggen. Denna konstruktion har aldrig fungerat väl, utan det fanns spår av reparationer i flera led.

Därför konstruerades en ny dörrömfattning med ett litet sadeltak som väderskydd. Sadeltaket gavs samma vinkel som kyrkans vapenhus

Vi valde att göra dörren och dess ömfattning i 1880-talsstil. Dörrbladets insida är signerad 1883 med svårtydd namnteckning. Även de trekantiga fönstren och ljudluckorna på tornet verkar vara från denna tid.

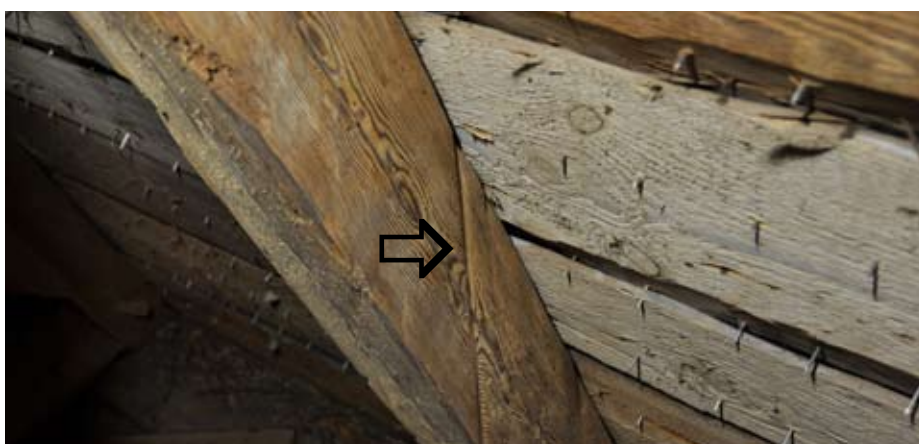
En bjälke bär spår av slitage från repet tillklockorna.

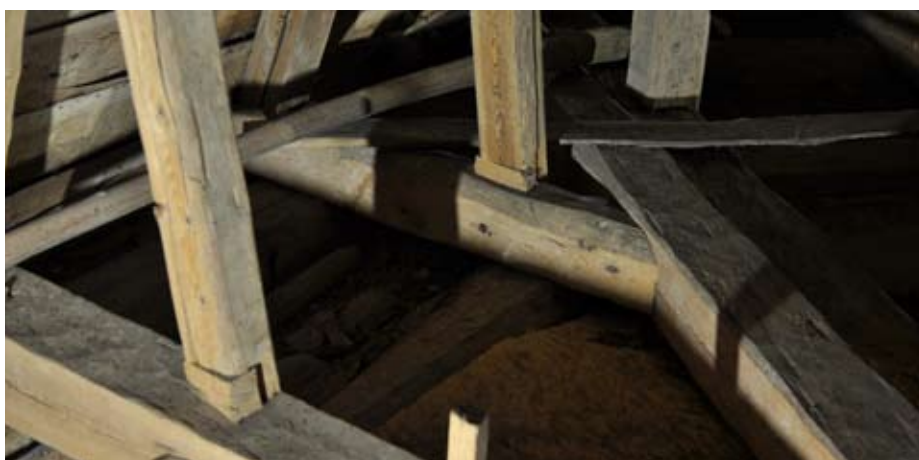
Slarviga, felhuggna knutar.

Den första takstolen i väster har tjänat som mall åt övriga 25. Därav skadorna efter borrhål och yxhugg.
